INFORME INSPECCIÓN TÉCNICA DE OBRA

**Número de Informe: 01/2013
27 de Septiembre de 2013**

INFORME FINAL DE OBSERVACIONES
N° 1, DE 2013, SOBRE INSPECCIÓN TÉCNICA A LA OBRA: "RESTAURACIÓN PLAZA CIUDADANA DE PUERTO AYSÉN"

Nombre del contrato	Restauración Plaza Ciudadana de Puerto Aysén
Mandante	SERVIU Región de Aysén
Unidad Técnica	SERVIU Región de Aysén
Ubicación	Plaza de Armas de Puerto Aysén
Contratista	Empresa Constructora Raúl Vernal Ormazábal
Inspector fiscal	Ilse Aldea Vidal
Resolución de adjudicación	N° 33, de 2012
Modalidad	Licitación pública
Tipo de contratación	Suma alzada
Monto original del contrato	\$ 613.406.801
Aumento de Obras	\$ 59.750.103
Disminuciones de Obras	\$ 12.852.000
Obras Extraordinarias	\$ 1.947.554
Monto total del contrato	\$ 662.252.458
Plazo original del contrato	150 días corridos
Aumento de plazo	119 días corridos
Plazo total	269 días corridos
Fecha de inicio	27 de julio de 2012
Fecha de término legal	19 de abril de 2013
ID Mercado Público	657-21-LP12

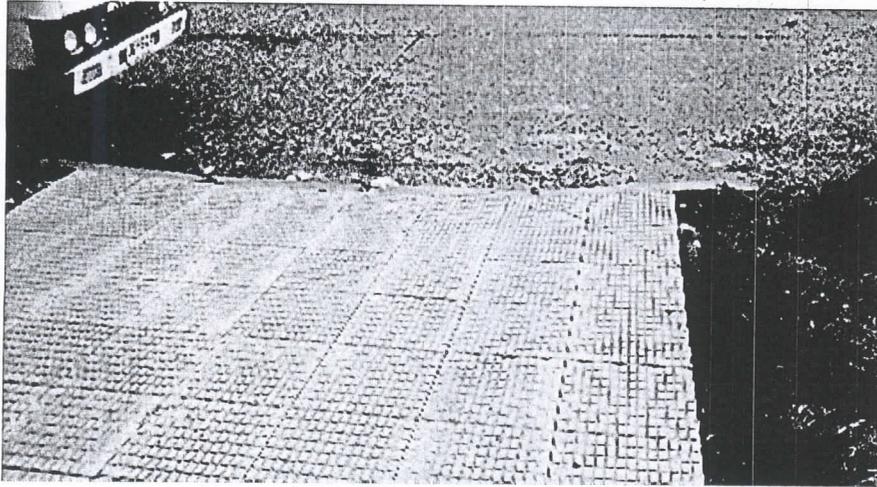
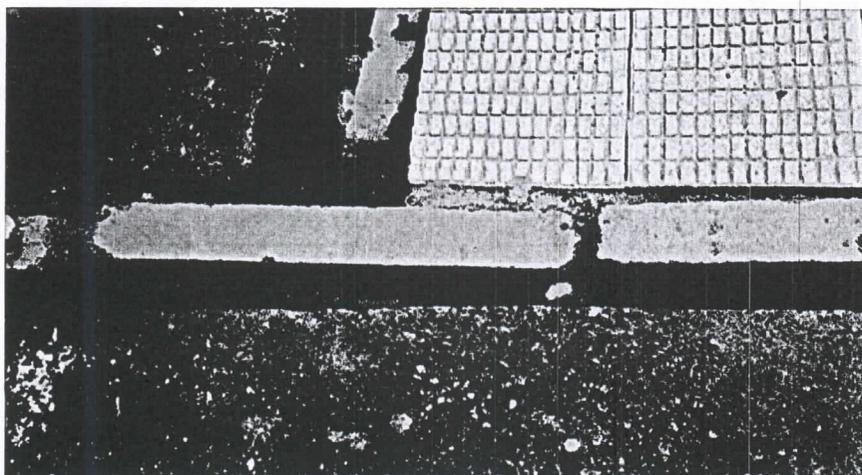
1. Fotografías N°s 1, 2, 3 y 4: Veredas no terminadas

1.1 Tanto en la acera sur de calle Teniente Merino, como en el bandejón central, el pavimento de baldosas se encuentra inconcluso, con soleras sin instalar, separación excesiva sin emboquillado entre soleras, sin terminación en rebaje de soleras para acceso de discapacitados; no obstante que la partida de colocación de soleras fue pagada en un 100% y haberse efectuado la recepción provisoria sin observaciones, el 22 de abril de 2013, vulnerando lo dispuesto en el inciso cuarto del artículo 115 e inciso quinto del artículo 123 del decreto supremo N° 236, de 2002, del Ministerio de Vivienda y Urbanismo. (Anexo N°1, fotografías N°s 1, 2, 3 y 4).

Al respecto, es preciso señalar que no correspondía pagar la partida sin encontrarse efectivamente ejecutada, según lo dispuesto en el artículo 115 del referido decreto supremo N° 236, de 2002.

A su vez, al encontrarse las faenas sin terminar, tampoco correspondía realizar la recepción de obras en los términos en que ésta fue otorgada, según lo señalado en el artículo 124 de la misma preceptiva legal.

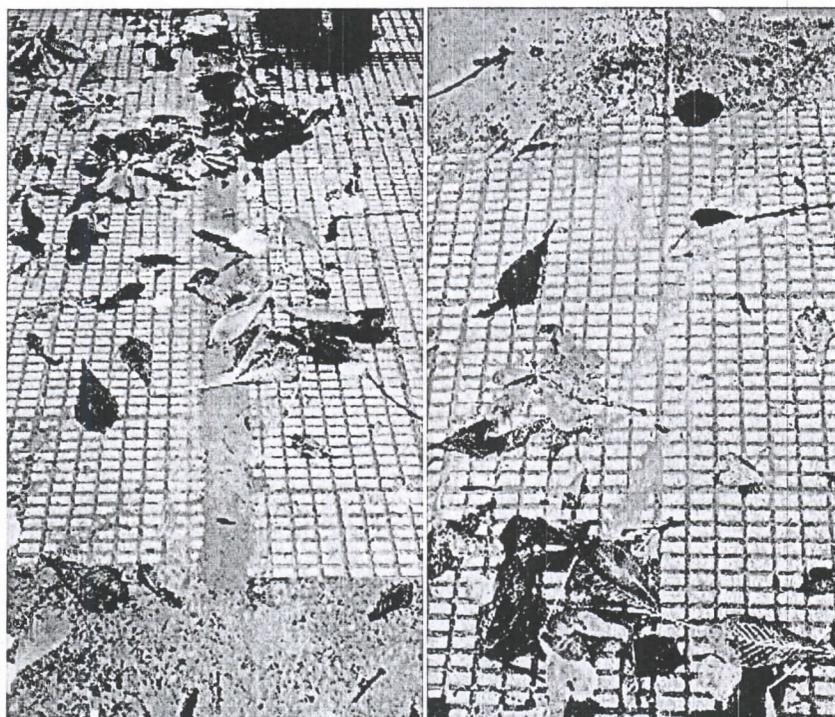
2. Fotografías N^{os} 5 y 6: Parche en pavimento sector sur-oriente

En la acera sur-oriente de la plaza, junto al acceso para discapacitados en calle Teniente Merino, se aprecia un parche longitudinal de mortero que corta la continuidad del pavimento, además de baldosas con su superficie dañada producto de cortes de esmeril, vulnerándose lo descrito en el ítem 3.4 "Suministro y colocación de baldosa microvibrada" de las especificaciones técnicas de la obra, además de las exigencias del numeral 6.4.2.7 "Niveles, regularidad superficial y pendientes" del Código de Normas y Especificaciones Técnicas de Obras de Pavimentación, de 2008, del Ministerio de Vivienda y Urbanismo. (Anexo N°1, fotografías N°5 y 6).

Respecto a las deficiencias técnicas indicadas en los puntos 2, 3, 4, 5, 6, 7 y 8 precedentes, la entidad fiscalizada indica que las materias objetadas fueron informadas a la empresa contratista, y que las falencias advertidas deberán subsanarse en el período del año de garantía, exigiéndose dichas reparaciones previo a la devolución del documento que cauciona el buen comportamiento de las obras y su buena ejecución, ajustándose a lo establecido en el artículo 127 del antedicho decreto supremo N° 236, de 2002.

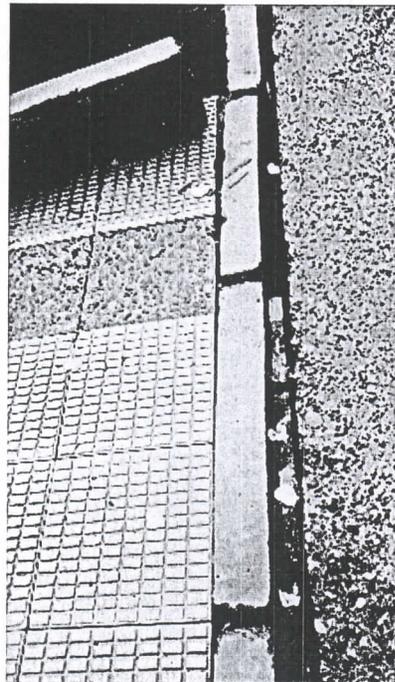
3. Fotografías N^{os} 07, 08 y 09: Detalles en juntas de soleras

En diversos sectores se aprecia que la separación entre soleras no cumple con lo especificado en el ítem 3.7 "Suministro y colocación de soleras tipo A" de las especificaciones técnicas del proyecto. (Anexo N° 1, fotografías N°7, 8 y 9)

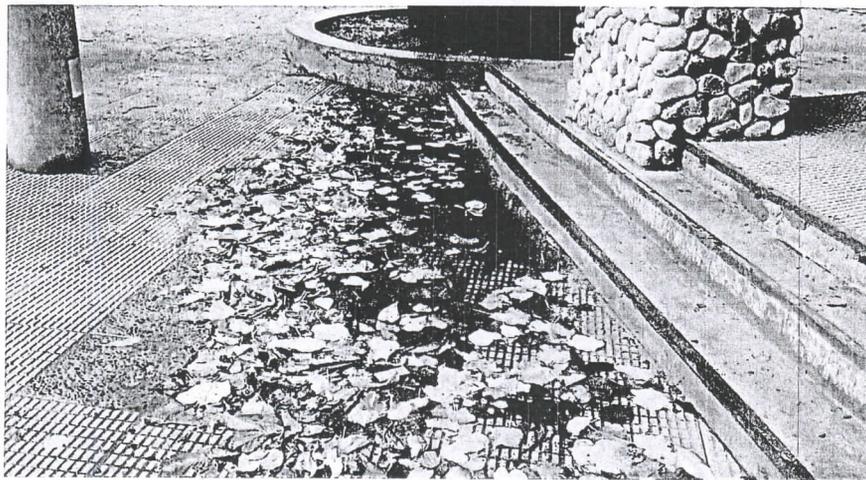
4. Fotografías N°10: Pavimento desnivelado

Se aprecia un desnivel en el pavimento de baldosas entre la escalinata del Odeón y la jardinera circular contigua, situación que impide el libre escurrimiento de las aguas lluvias, provocando apozamientos, incumpliendo lo señalado en el ítem 3.4 "Suministro y Colocación de Baldosa Microvibrada" de las especificaciones técnicas del Proyecto. (Anexo fotografía N°10).

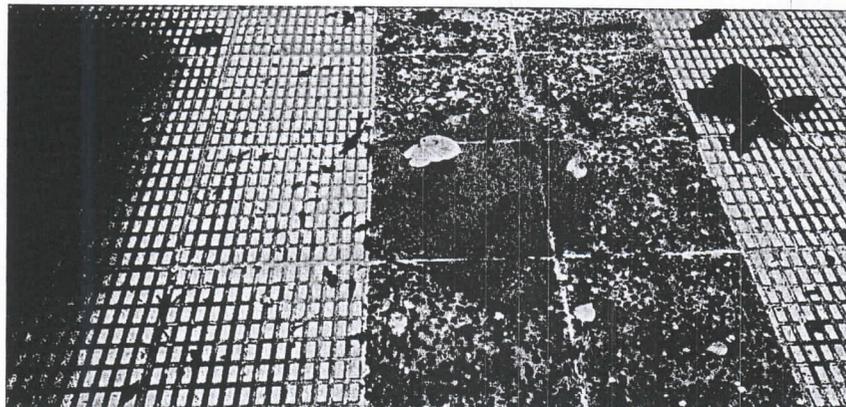
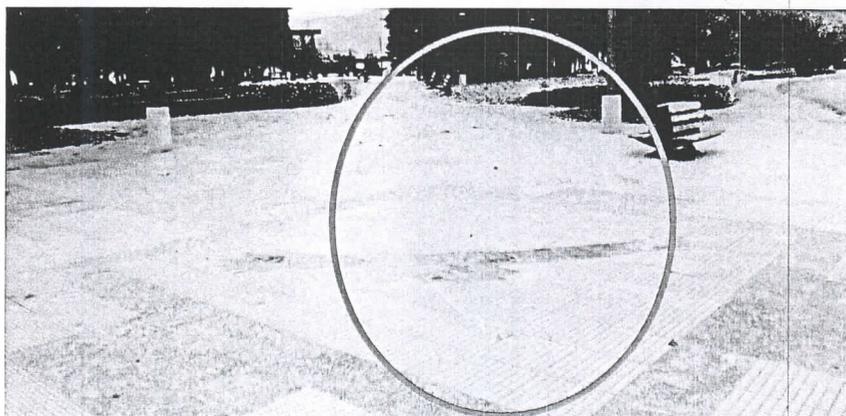
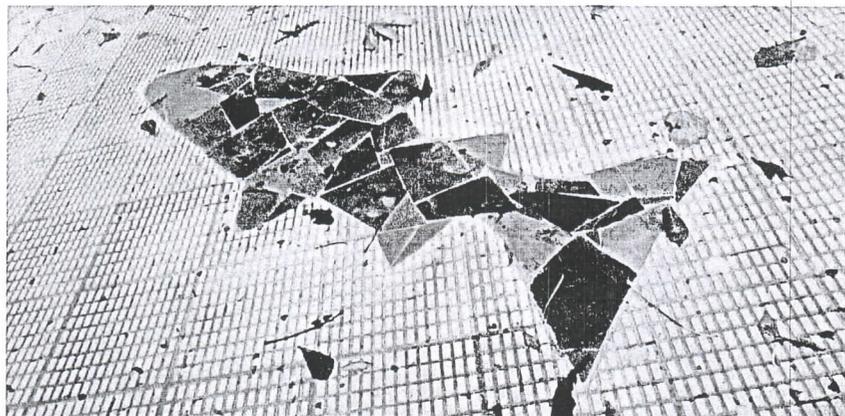
6. Fotografías N° 13, 14 y 15: Manchas de pintura en pavimento

Se observan manchas de pintura en el pavimento de baldosas y marcas del trazado de los dibujos de piedra que no han sido correctamente retiradas, no obstante existir el requerimiento de la ITO en cuanto a su limpieza, según lo indicado en el folio N° 32, de 17 de enero de 2013, y el folio N° 46, de 14 de marzo del presente año, ambos del Libro de Inspección N° 2, sin advertirse la aplicación de las multas dispuestas en el precitado inciso tercero del artículo 59 del decreto supremo N° 236, de 2002. (Anexo fotografías N°13, 14 y 15)

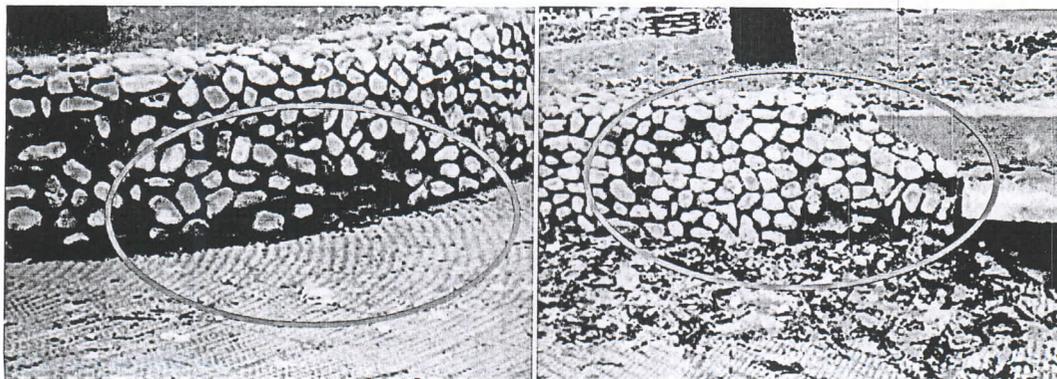
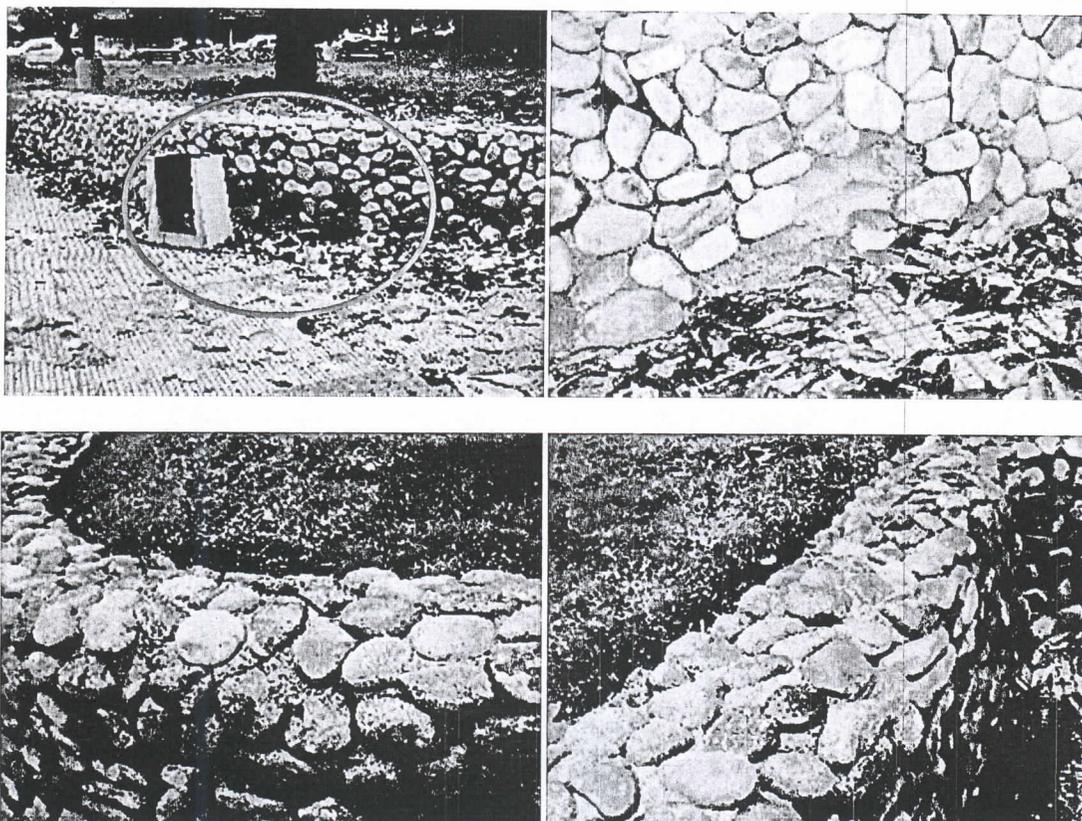
7. Fotografías N°s 16, 17, 18, 19, 20 y 21: Mampostería de piedra con bolones de río desprendidos

mampostería de piedra se advierten bolones de río desprendidos, y con revoques y emboquillados deficientes, que no cumplen con lo especificado en el ítem 5.3 "Muro de contención revestido en bolones de río" de las especificaciones técnicas respectivas. (Anexo N° 1, fotografías N°s 16, 17, 18, 19, 20 y 21)

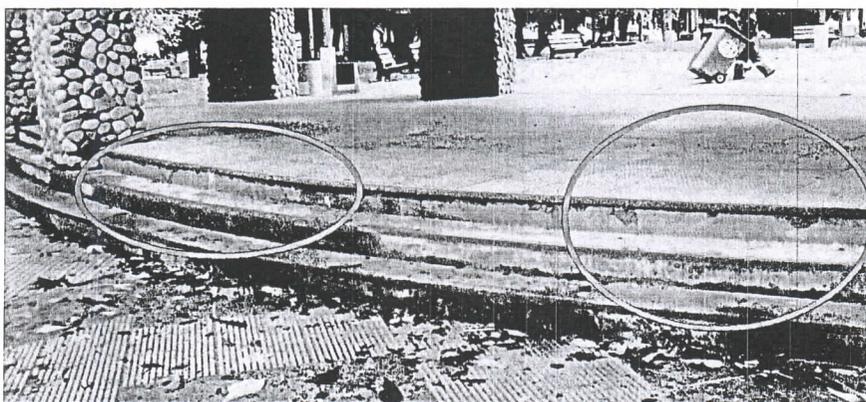
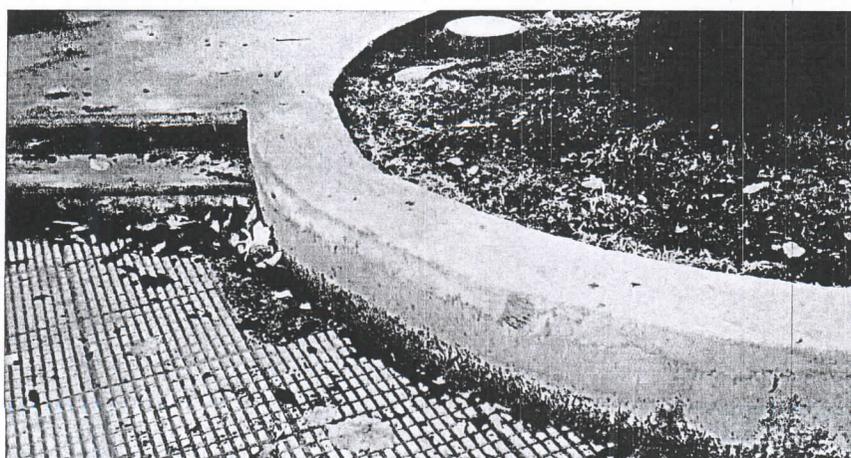
8. Fotografías N^{os}22, 23, 24 y 25: Nidos de piedra y defectos en terminación de hormigón

En las gradas de la escalinata del Odeón y en la jardinera contigua se advierten nidos de piedra y juntas de hormigonado sin tratamiento, con derrame de lechada y fallas superficiales, lo que vulnera las disposiciones contenidas en las secciones 5.501.308 "Terminaciones" y 5.501.313 "Reparaciones", del Manual de Carreteras, Volumen N° 5, aplicable en la especie, según el apartado "Legislación" de las especificaciones técnicas de la obra (Anexo N°1, fotografías N°s 22, 23, 24 y 25)

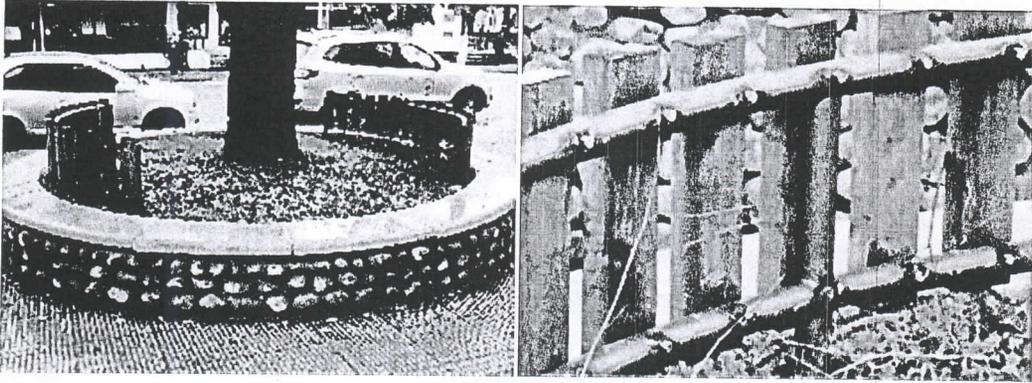
9. Fotografías N^{os} 26 y 27: Respaldos de madera

En las jardineras se especifica un respaldo de estructura metálica y entablado de madera de pino impregnado, no obstante, se aprecia en terreno que la madera no corresponde con lo especificado en el ítem 5.4 "Jardineras revestidas en bolón de río" de las especificaciones técnicas de la obra. (Anexo N° 1, fotografías N°s 26 y 27)

Atendido que la referida modificación no se encuentra formalizada, con indicación clara de las cantidades de obras aumentadas y

disminuidas, con sus correspondientes precios unitarios, se mantiene la observación.

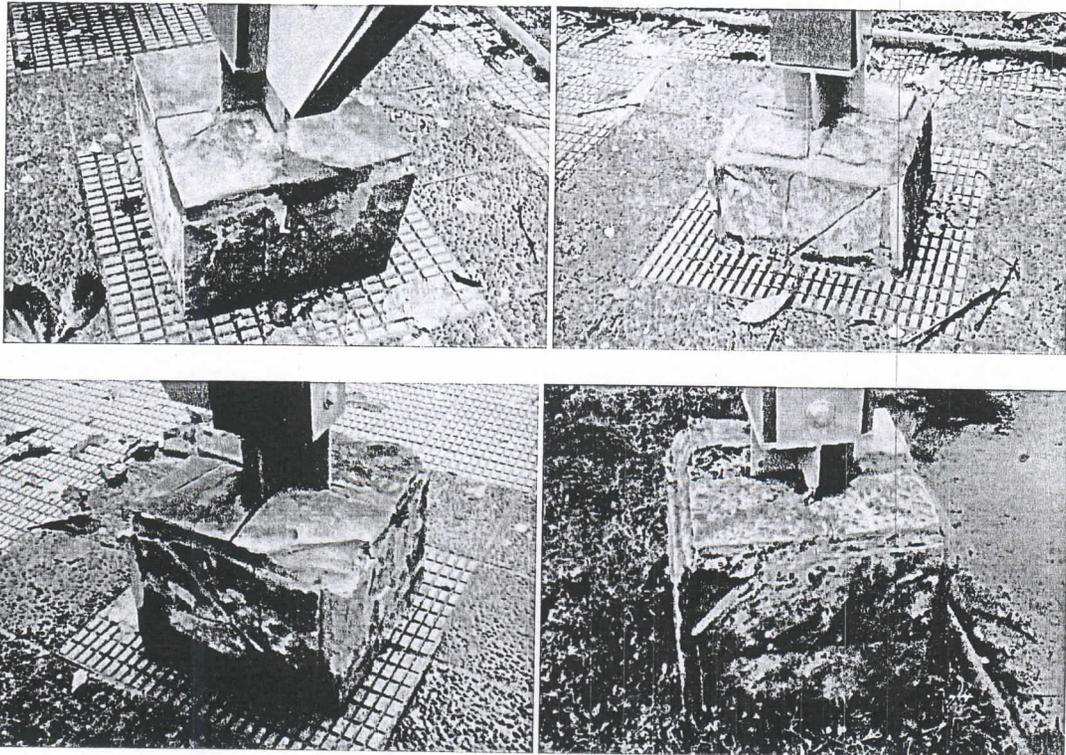
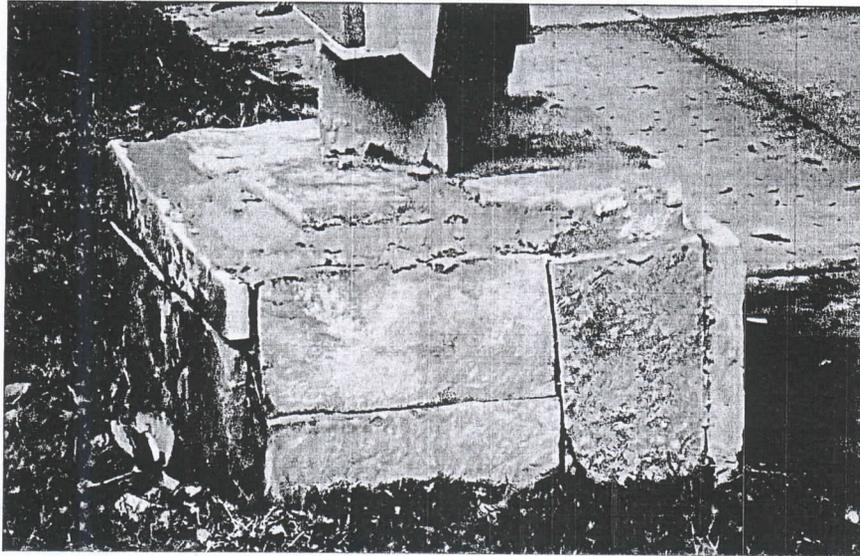
10. Fotografías N^{os} 28, 29, 30, 31 y 32: Revestimiento Piedra Laja

10.1 El revestimiento de piedra laja de los dados de hormigón de la estructura de las galerías cubiertas, se ha desprendido en diversas zonas, presentando, además, exceso de mortero, piedras quebradas y una terminación deficiente en sus juntas y aristas, con emboquillados y rellenos, lo que no cumple lo exigido en el ítem 3.5 "Colocación de piedra laja" de las especificaciones técnicas.

10.2 Respecto a las deficiencias anteriores, existieron diversas instrucciones dadas por la ITO a través del Libro de Inspección, como por ejemplo en el folio N° 50 del Libro de Inspección N° 2, y el folio N° 01 del Libro de Inspección N° 3, ambas de 25 de marzo de 2013, no advirtiéndose la aplicación de las multas dispuestas en el inciso tercero del ya señalado artículo 59 del decreto supremo N° 236, de 2002. (Anexo N° 1, fotografías N°s 28, 29, 30, 31 y 32)

La entidad fiscalizada indica que la materia objetada fue informada a la empresa contratista, y que la falencia advertida deberá subsanarse en el período del año de garantía, exigiéndose dicha reparación previo a la devolución del documento que cauciona el buen comportamiento de las obras y su buena ejecución, ajustándose a lo establecido en el artículo 127 del antedicho decreto supremo N° 236, de 2002..

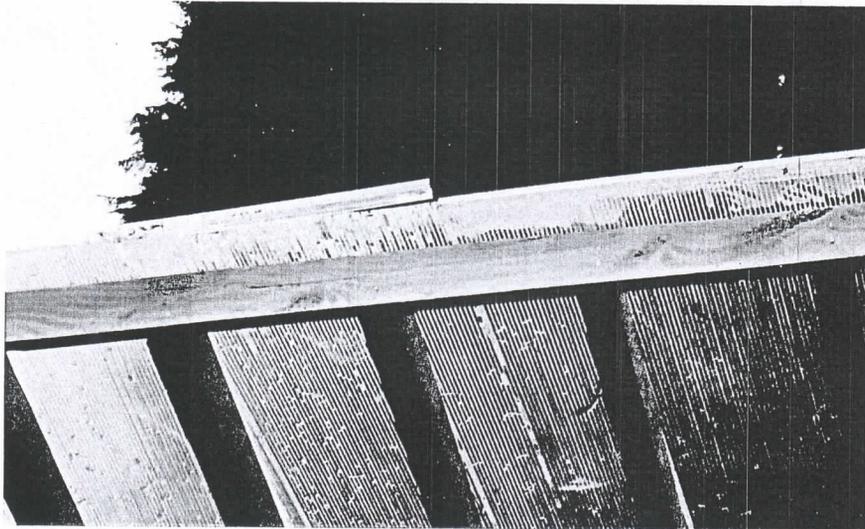
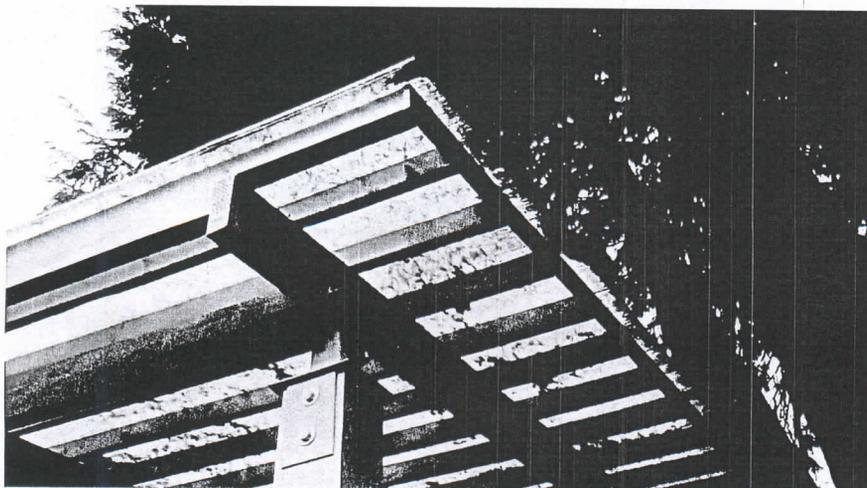
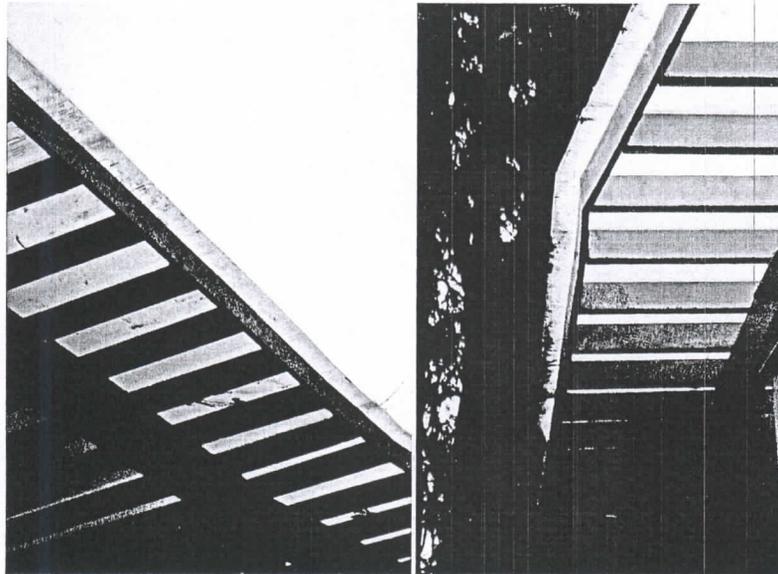
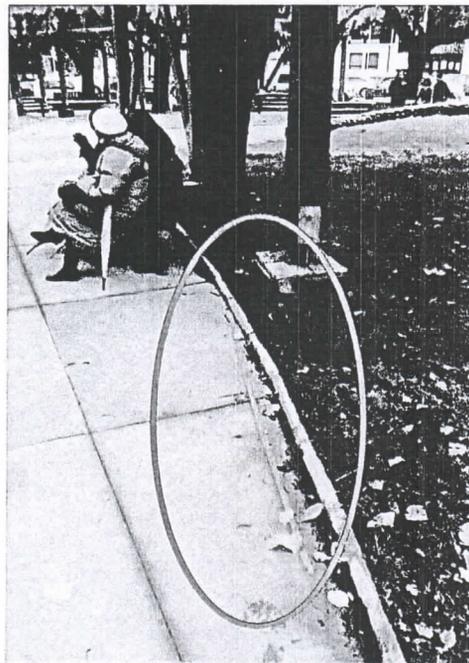
11. Fotografías N^{os} 33, 34, 35, 36 y 37: Cubierta de Policarbonato

11.1 La cubierta de policarbonato de las galerías se observa sin sello de bordes, perfiles desprendidos y alveolos con suciedad, producto del paso de agua y basura, situación que vulnera lo requerido en el ítem 5.8.6.3 "Planchas de policarbonato e= 6 mm" de las especificaciones técnicas.

11.2 Respecto a las deficiencias anteriores, existieron instrucciones impartidas por el arquitecto proyectista y la ITO mediante los folios N°s 29, de 7 de diciembre de 2012, 37, de 26 de diciembre de 2012, ambos del Libro de Obra N° 1; y el folio N° 33, de 12 de enero de 2013, del Libro de Inspección N° 2, no advirtiéndose la aplicación de las multas dispuestas en el precitado inciso tercero del artículo 59 del decreto supremo N° 236, de 2002. (Anexo fotografías N°s 33, 34, 35, 36 y 37)

La entidad fiscalizada indica que la materia objetada fue informada a la empresa contratista, y que la falencia advertida deberá subsanarse en el período del año de garantía, exigiéndose dicha reparación previo a la devolución del documento que cauciona el buen comportamiento de las obras y su buena ejecución, ajustándose a lo establecido en el artículo 127 del antedicho decreto supremo N° 236, de 2002..

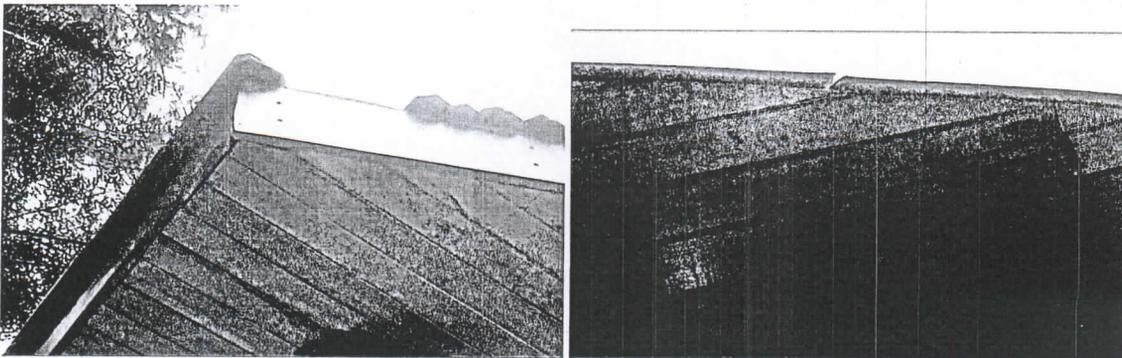
12. Fotografías N^{os} 38, 39 y 40: Tapacanes de Madera

De acuerdo a lo descrito en el ítem 5.7.10.1 "Tapacán lenga 2 x 6" de las especificaciones técnicas de la obra, los tapacanes de la cubierta del Odeón serán de madera de lenga de primera calidad, en escuadría 2 x 6 pulgadas y afianzado mediante pernos de acero galvanizado; sin embargo, se observa en terreno que los tapacanes son de 1 x 6 pulgadas y afianzados mediante clavos, sin advertirse una modificación de obra que formalice dichos cambios. (Anexo N° 1, fotografías N°s 38, 39 y 40).

Atendido que la referida modificación no se encuentra debidamente formalizada, con indicación clara de las cantidades de obras aumentadas y disminuidas, con sus correspondientes precios unitarios; y que los trabajos no fueron ejecutados en conformidad a las especificaciones técnicas del proyecto, haciendo improcedente dar curso a la recepción provisoria de las obras en los términos expresados en ella, de acuerdo a lo indicado en el inciso primero del artículo 124 del citado decreto supremo N° 236, de 2002, se mantiene la observación.

La entidad fiscalizada indica que la materia objetada fue informada a la empresa contratista, y que la falencia advertida deberá subsanarse en el período del año de garantía, exigiéndose dicha reparación previo a la devolución del documento que cauciona el buen comportamiento de las obras y su buena ejecución, ajustándose a lo establecido en el artículo 127 del antedicho decreto supremo N° 236, de 2002.

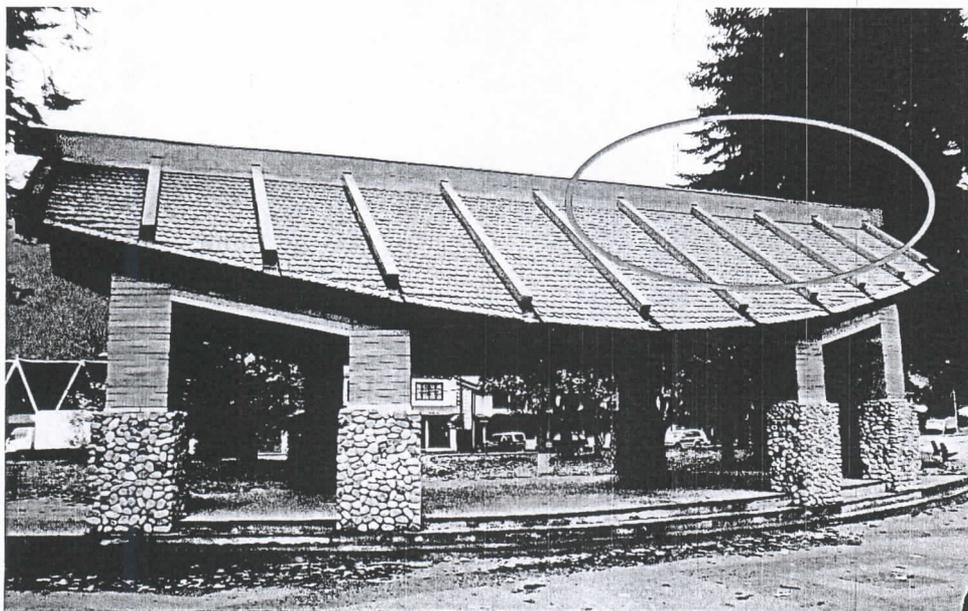
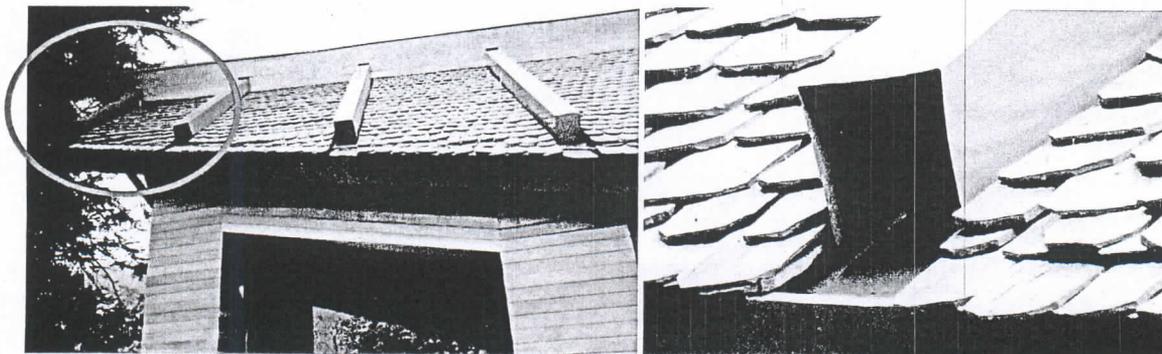
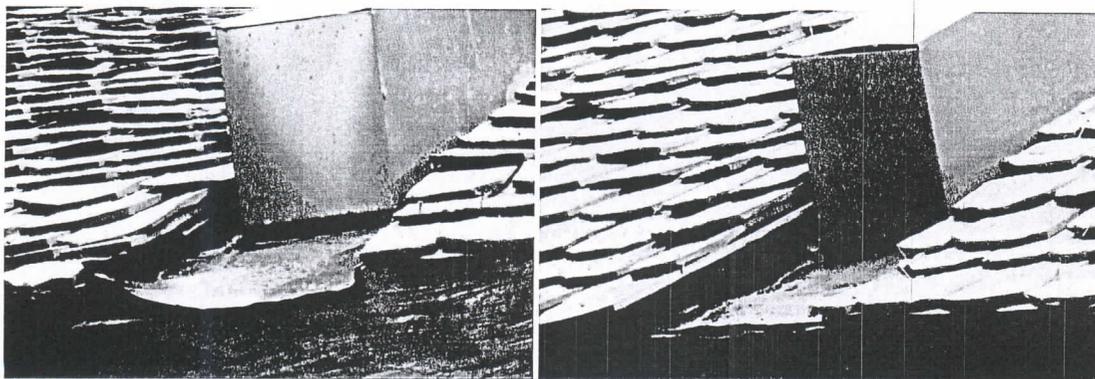
13. Fotografías N^{os} 41, 42, 43, 44 y 45: Hojalatería inconclusa y deficiente

13.1 Se observa que la instalación de hojalatería se encuentra inconclusa en la cubierta del Odeón, faltando tapas sobre la estructura metálica y forros sobre el envigado, se advierten forro discontinuo en viga maestra cara norte, forro sin ejecutar en viga maestra cara sur, forros que sobresalen de la cubierta, y además, se detectan deficiencias en los niveles de los forros botaguas, los cuales no cumplen su función, quedando bajo el nivel del tapacán que ha sido recortado para lograr el desagüe correspondiente, situaciones que vulneran lo dispuesto en los ítems 5.7.7.3 "Tijerales de oregón" y 5.7.9.1 "Hojalatería de acero galvanizado" de las especificaciones técnicas de la obra.

13.2 Se verifica que se eliminaron las bajadas de aguas lluvias y canaletas, según lo instruido en el numeral 4 del folio N° 7, de 1 de abril de 2013, del Libro de Inspección N° 3, sin formalizar la disminución de obra respectiva. (Anexo N° 1, fotografías N°s 41, 42, 43, 44 y 45)

Atendido que de los antecedentes aportados por ese Servicio, no se advierte la disminución de las bajadas de aguas lluvias y canaletas, se mantiene la observación.

La entidad fiscalizada indica que la materia objetada fue informada a la empresa contratista, y que la falencia advertida deberá subsanarse en el período del año de garantía, exigiéndose dicha reparación previo a la devolución del documento que cauciona el buen comportamiento de las obras y su buena ejecución, ajustándose a lo establecido en el artículo 127 del antedicho decreto supremo N° 236, de 2002.

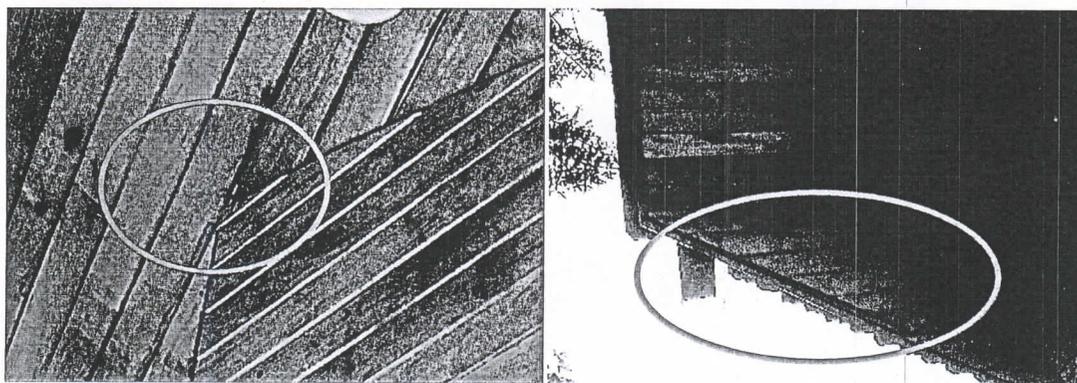
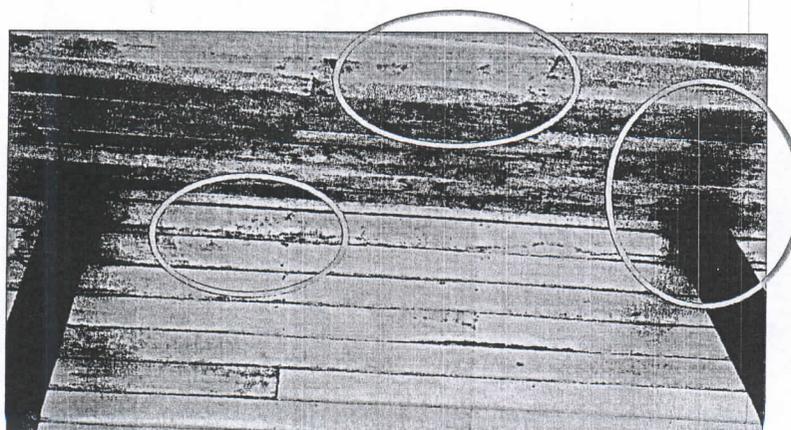
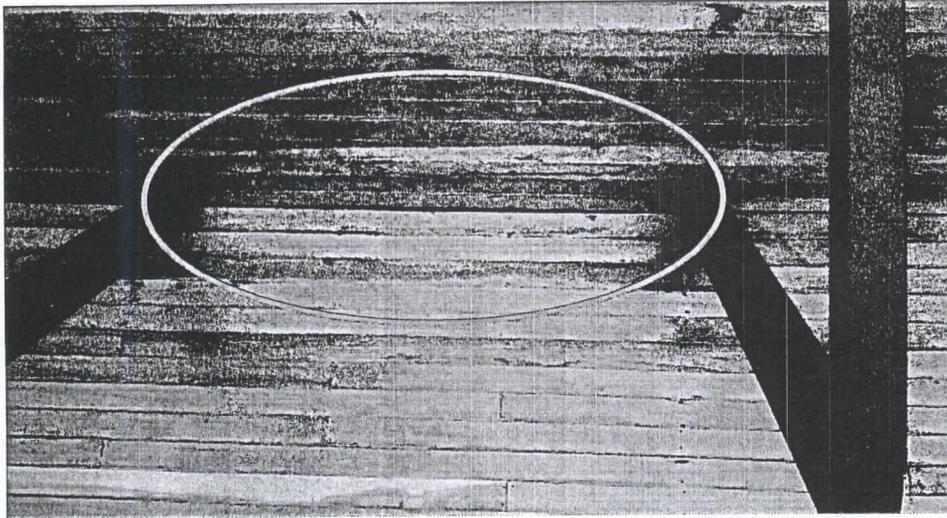
14. Fotografías N^{os} 46, 47, 48, 49, 50 y 51: Cielo del Odeón

El revestimiento de madera del cielo del Odeón se encuentra manchado, presumiblemente por filtraciones de agua lluvia, lo que evidencia una deficiente instalación de las protecciones hídricas especificadas en los ítems 5.7.8.6 "Membrana Hidrófuga" y 5.7.9.1 "Hojalatería de acero galvanizado" de las especificaciones técnicas, además de observarse huellas de calzado en algunas tablas, situación que vulnera lo establecido en el ítem 5.7.11.1 "Impermeabilizante para madera" de las especificaciones técnicas, en cuanto a la limpieza de la madera previo al pintado. Asimismo, se aprecian juntas defectuosas, clavos en la cara de la tabla y detalles de calce del entablado que no cumplen lo especificado en el ítem 5.7.8.5 "Traslapo de lenga 14x70 mm", de las indicadas especificaciones. (Anexo N° 1, fotografías N^{os} 46, 47, 48, 49, 50 y 51)

La entidad fiscalizada indica que la materia objetada fue informada a la empresa contratista, y que la falencia advertida deberá subsanarse en el período del año de garantía, exigiéndose dicha reparación previo a la devolución del documento que cauciona el buen comportamiento de las obras y su buena ejecución, ajustándose a lo establecido en el artículo 127 del antedicho decreto supremo N° 236, de 2002.

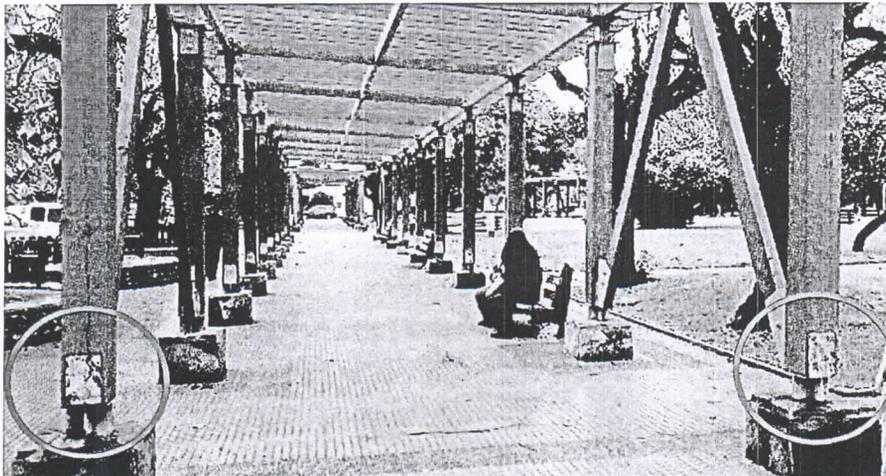
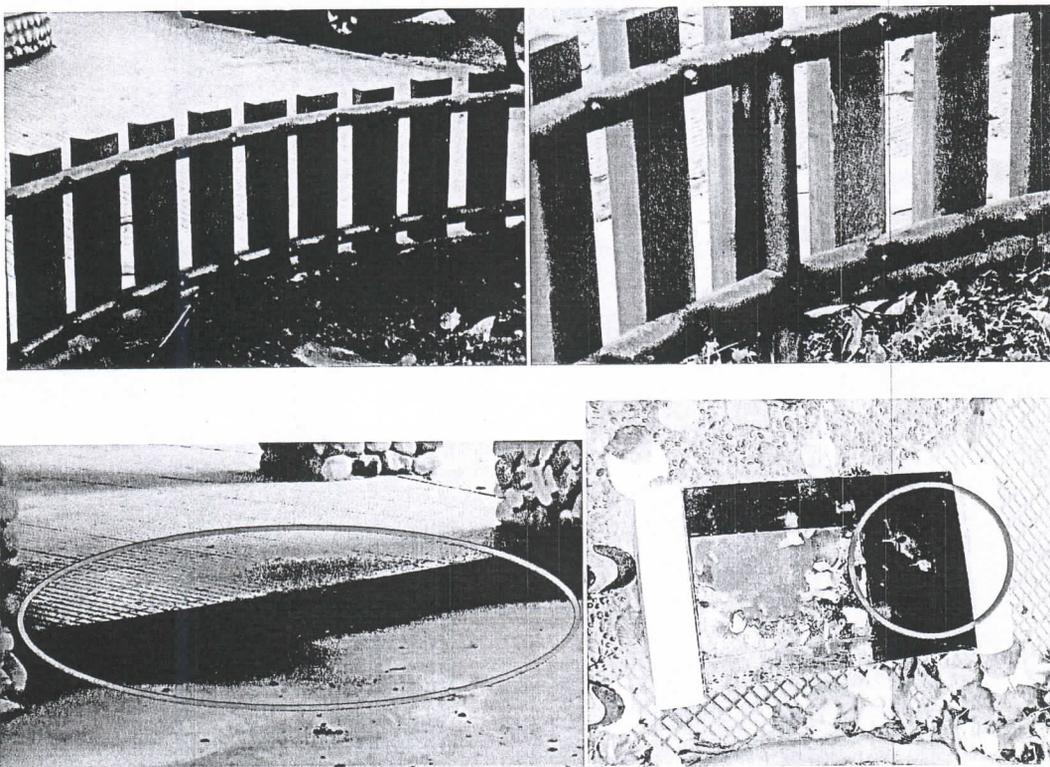
15. Fotografías N^{os}52, 53, 54, 55, 56 y 57: Elementos metálicos sin protección

Se verifican elementos metálicos sin protección de anticorrosivo, o con protección deficiente, observándose corrosión y óxido en anclajes de mobiliario, respaldos de jardineras, pletinas de borde de pavimento en Odeón y herrajes de anclaje de la estructura de madera de las galerías cubiertas, lo que vulnera lo estipulado en los ítems 5.1 "Escaños" y 5.4 "Jardineras revestidas en bolón de río" de las especificaciones técnicas. (Anexo N° 1, fotografías N^{os} 52, 53, 54, 55 y 56)

La entidad fiscalizada indica que la materia objetada fue informada a la empresa contratista, y que la falencia advertida deberá

subsanarse en el período del año de garantía, exigiéndose dicha reparación previo a la devolución del documento que cauciona el buen comportamiento de las obras y su buena ejecución, ajustándose a lo establecido en el artículo 127 del antedicho decreto supremo N° 236, de 2002.

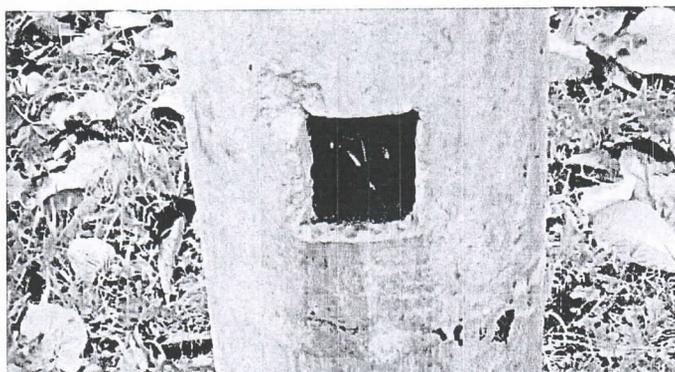
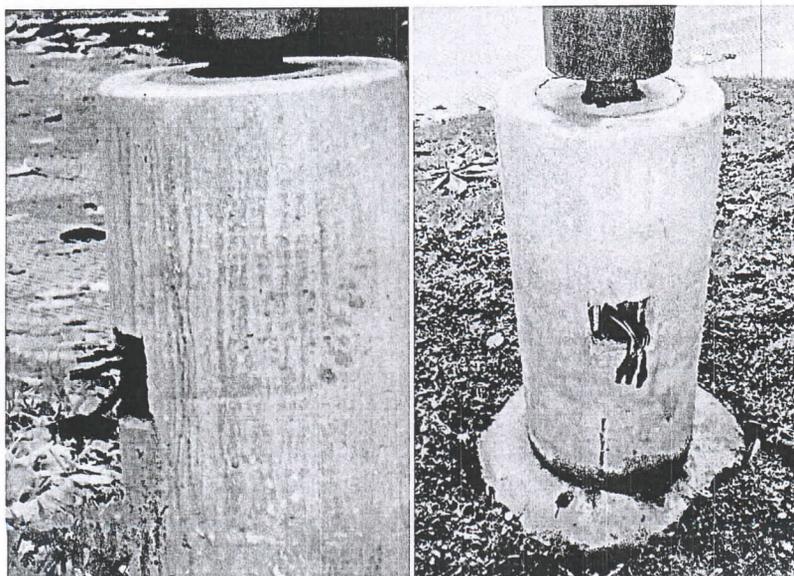
16. Fotografías N^{os}57, 58 y 59: Instalaciones eléctricas de luminarias sin protección

Las luminarias isla poseen las cajas de conexión eléctrica en la base de hormigón, observándose varias de ellas sin tapas de protección y con los alambres a la vista, incumpliendo los numerales 8.2.12.10 al 8.2.12.29 de la Norma Chilena NChElec. 4/2003. (Anexo fotografías N°s 57, 58 y 59)

La entidad fiscalizada indica que se le informó a la empresa contratista la materia objetada, la que deberá ser subsanada en el período de garantía.
