# **INFORME INSPECCIÓN TÉCNICA DE OBRA**

**Número de Informe: 03/2013  
06 de Noviembre de 2013**

INFORME FINAL DE OBSERVACIONES  
N° 3, DE 2013, SOBRE INSPECCIÓN  
TÉCNICA A LA OBRA: "CONSTRUCCIÓN  
CALZADA HCV CALLES MAX CASAS,  
FREIRE, PSJE. LOS COLIGUES Y BARRIO  
SECO, COYHAIQUE"

Se trata de la pavimentación de calzadas de hormigón de cemento vibrado, HCV, de espesor  $e = 0,16$  m. y la construcción de aceras de hormigón simple y reforzado de distintas calles de la comuna de Coyhaique. El proyecto considera la preparación de la faja con demolición de aceras y calzadas existentes, movimiento de tierras, protección de la plataforma, drenaje y aguas lluvias, y la construcción de uniones y arranques domiciliarios, emparejamiento de veredones y modificación de cámaras de aguas lluvias, de acuerdo al siguiente detalle:

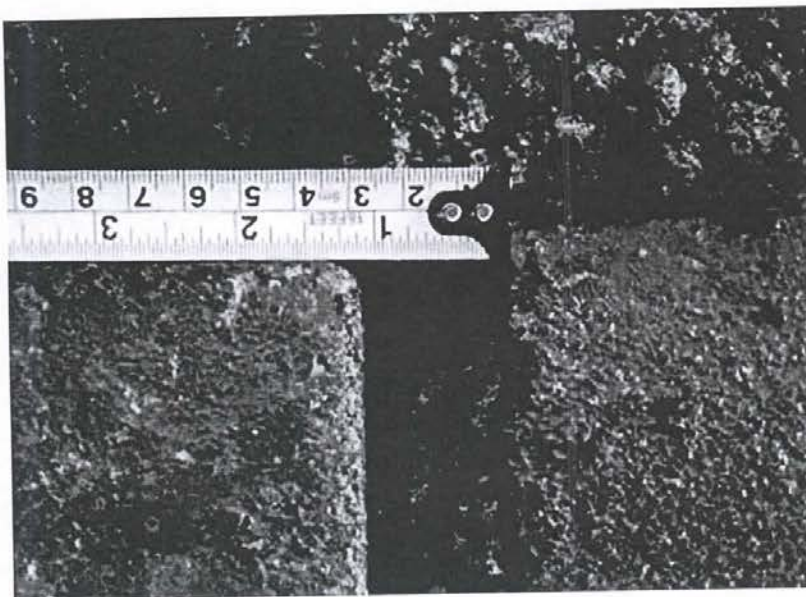
1.1 En algunos sectores de las calles Max Casas y Freire, ambas del tramo I, se advierten juntas entre soleras que presentan una separación mayor a la máxima permitida, vulnerando lo establecido en el inciso sexto del punto 4.1 "Suministro y colocación de soleras tipo A", de las especificaciones técnicas del proyecto. (Anexo N°1, fotografías N°s 1 y 2)

Fotografía N° 1: Separación entre soleras. (Calle Max Casas, Tramo I)

1.1 Exigir al contratista las reparaciones y correcciones conforme a la normativa aplicable en cada caso, de acuerdo a lo indicado en el acápite I, numerales 1.1, 1.2, 1.3, 1.4, 3, 4, 5.1, 5.2, 5.3, 6.1 y 8, y acápite II, numerales 1 y 2.

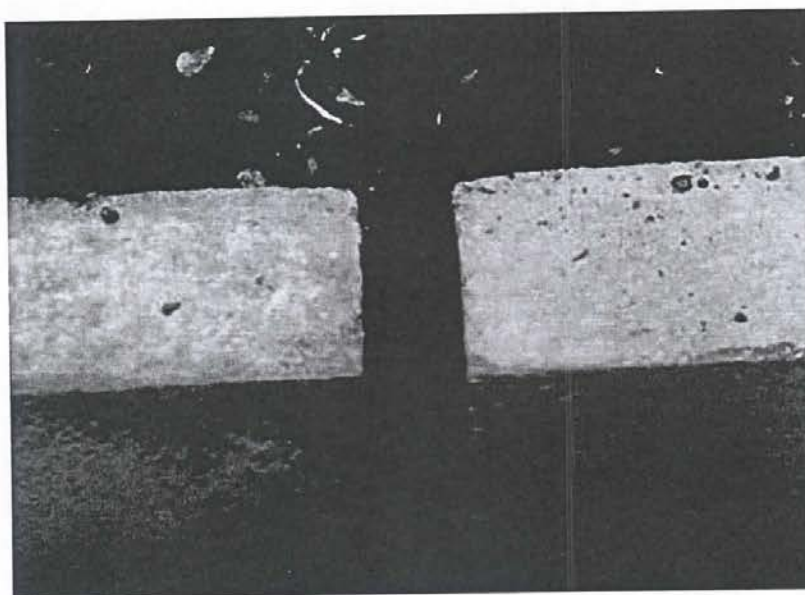
Fotografía N° 2: Separación entre soleras. (Calle Freire, Tramo I)

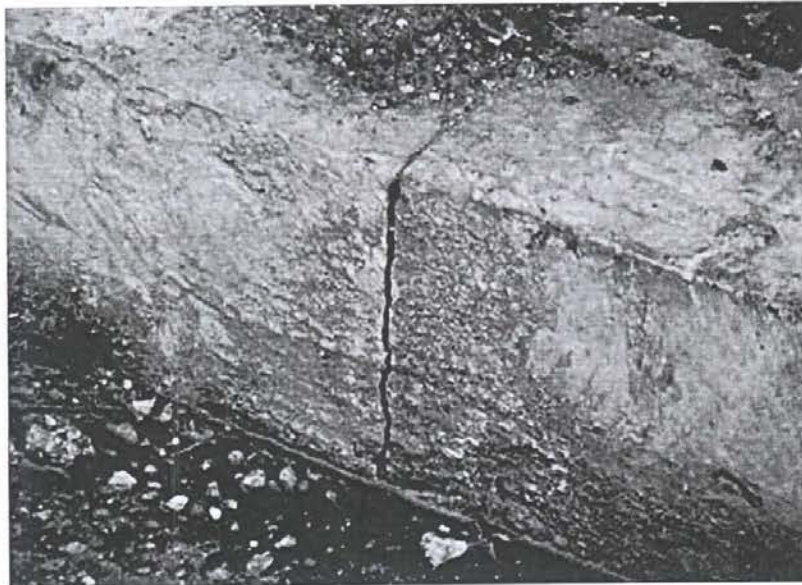
1.2 En diversos sectores se aprecian fisuras en los emboquillados de las soleras, rellenos de mortero de cemento y arena fina incompletos y terminaciones deficientes, vulnerando el inciso quinto del numeral 6.5.2.2 "Colocación" del Código de Normas y Especificaciones Técnicas de Obras de Pavimentación, de 2008, del Ministerio de Vivienda y Urbanismo. (Anexo N° 1, fotografías N°s 3 a 9)

Fotografía N° 3: Emboquillado fisurado. (Calle Max Casas, Tramo II cercano a la esquina de calle Lautaro)

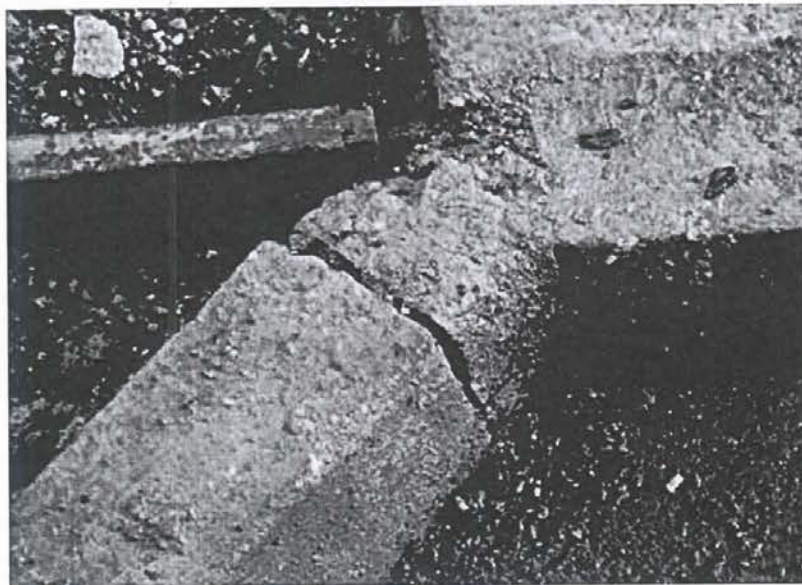
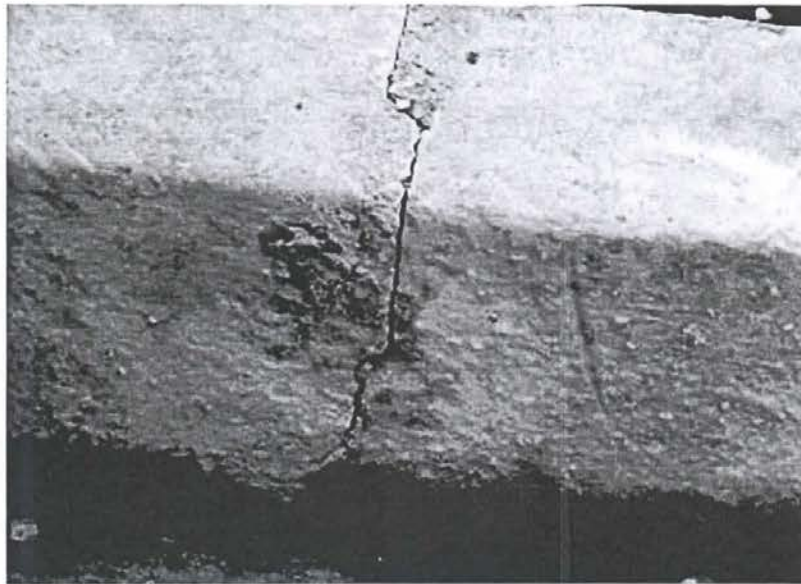
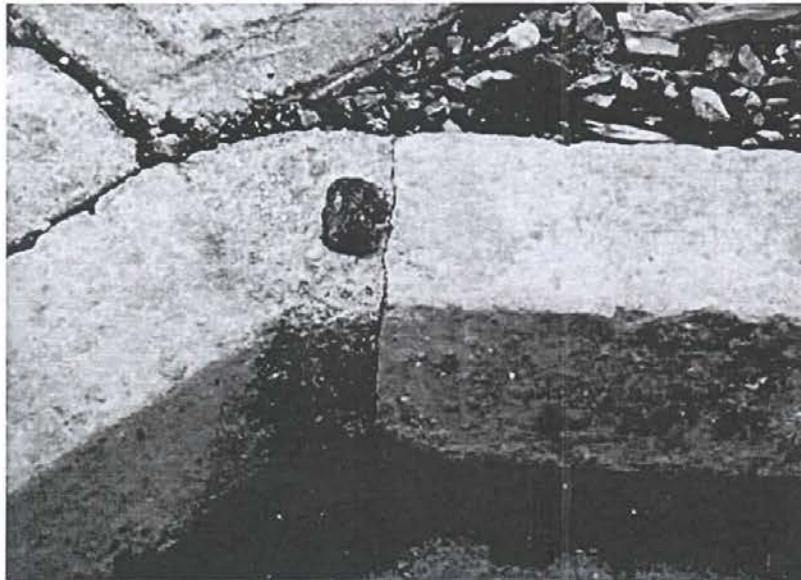
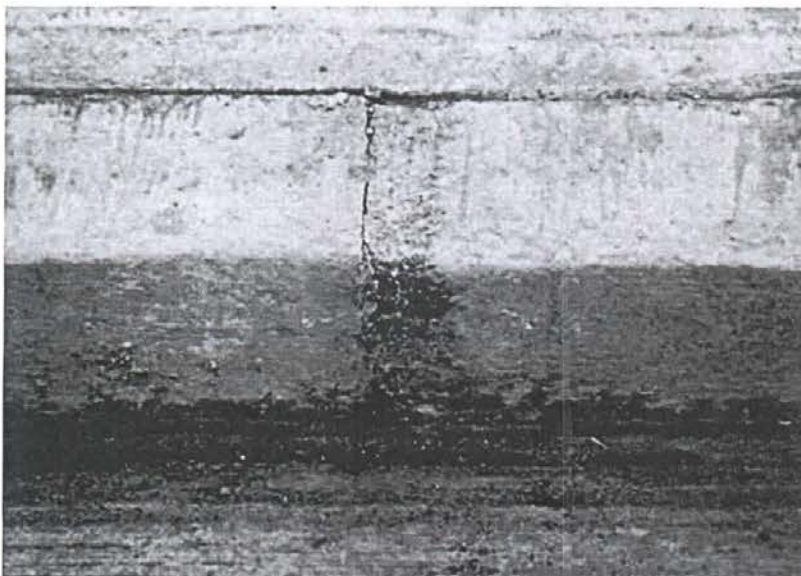
Fotografías N°s 4 a 7: Emboquillado fisurado. (Calle Max Casas, Tramo I, en estacionamiento sede comunitaria Asociación Gremial Mujeres Campesinas)

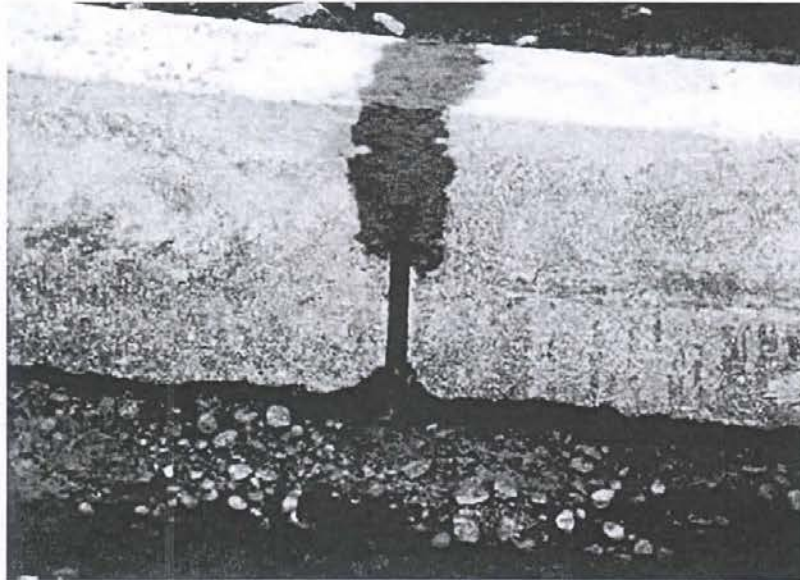
Fotografía N° 8: Emboquillado incompleto o con terminación deficiente. (Intersección calle Max Casas con calle Galvarino)

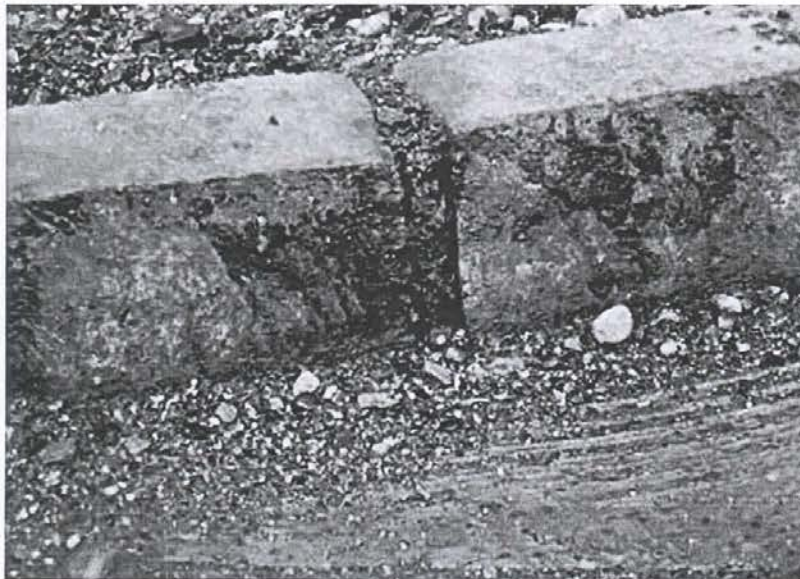
Fotografía N° 9: Emboquillado incompleto o con terminación deficiente. (Calle Freire, Tramo II, cercano a esquina con Alfonso Serrano)

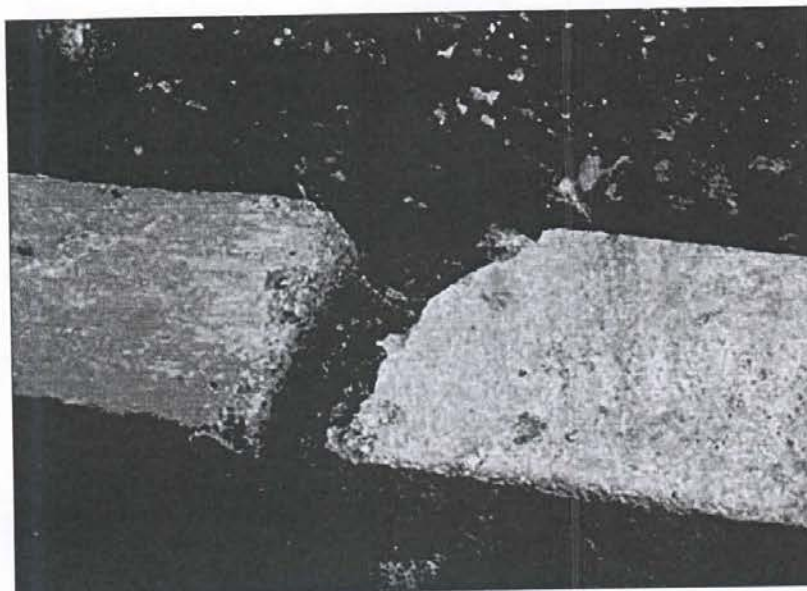
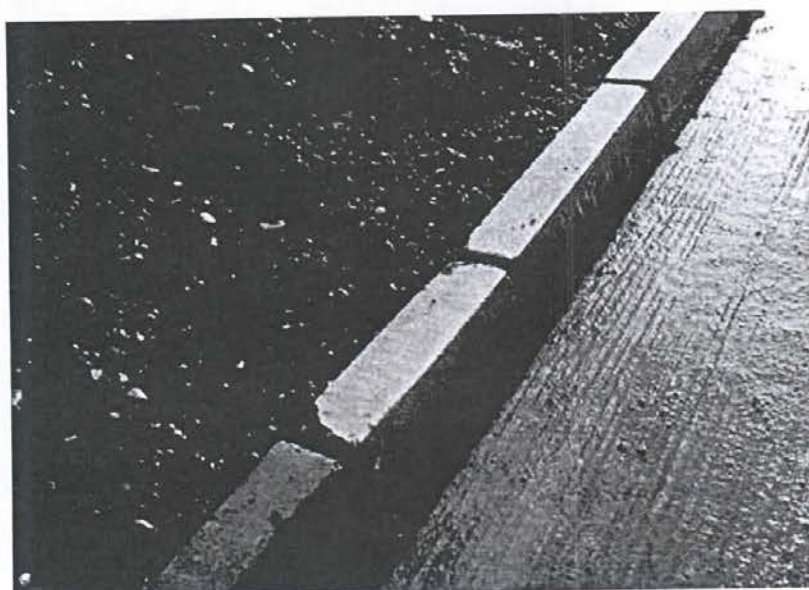
1.3 En diversas zonas se observa la utilización de soleras con despuntes o con su cara superior no recta, vulnerando lo indicado en el inciso octavo, del numeral 4.1e "Criterios de aceptación" de las especificaciones técnicas del proyecto. (Anexo N° 1, fotografías N°s 10 a 17)

Fotografías N<sup>os</sup> 10 y 11: Soleras con despuntes. (Calle Max Casas, Tramo I, cercano a esquina con calle Lautaro)

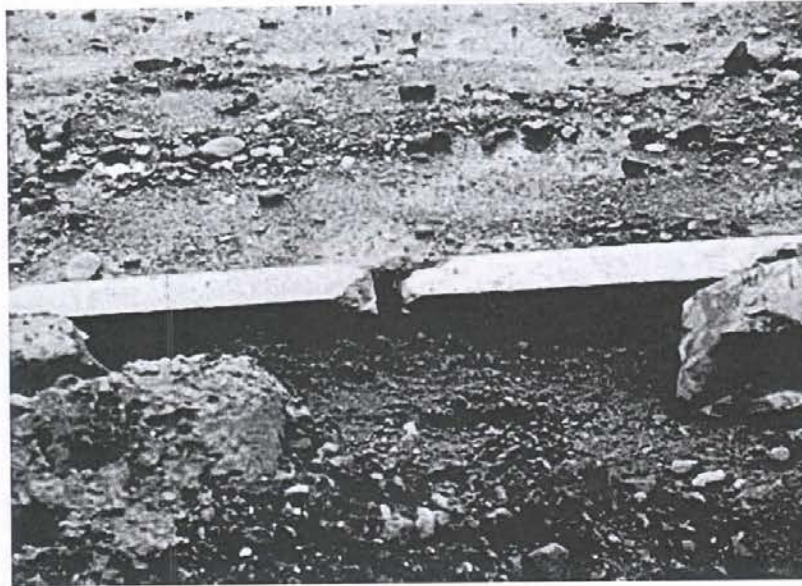
Fotografía N° 12: Soleras con despuntes. (Calle Max Casas, Tramo I, esquina con calle Presidente Errázuriz)

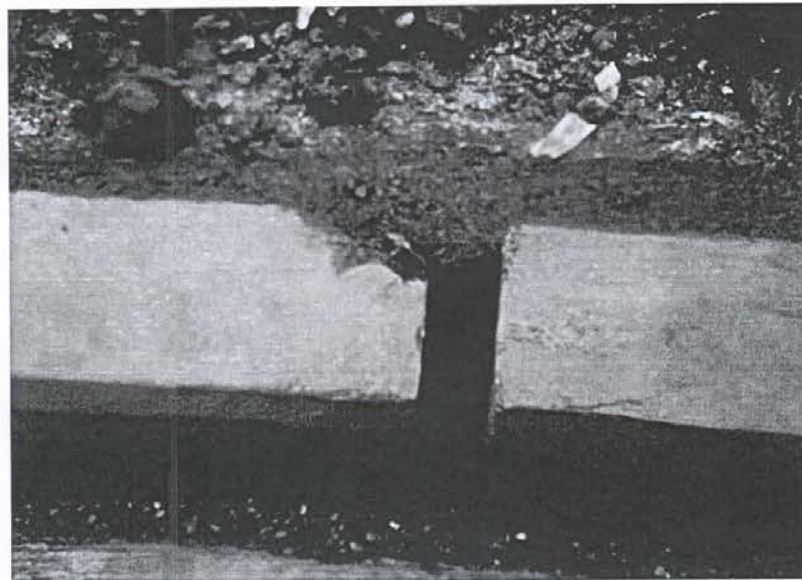
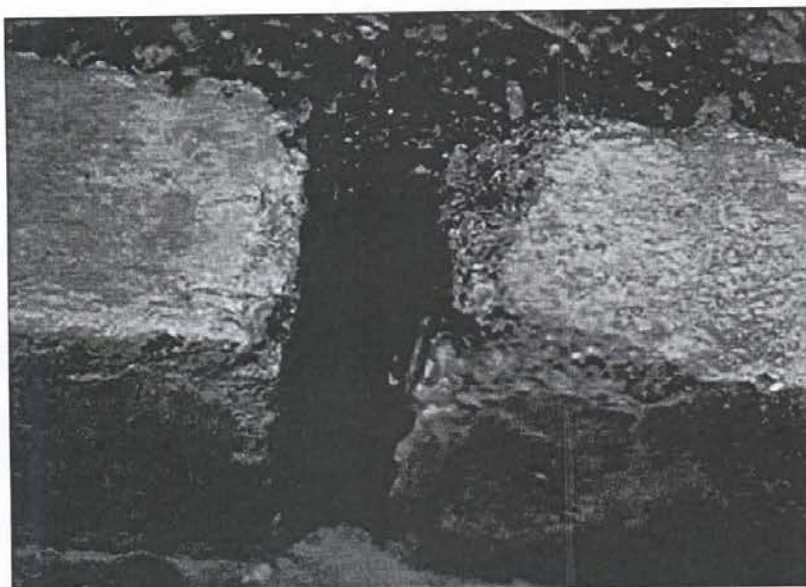
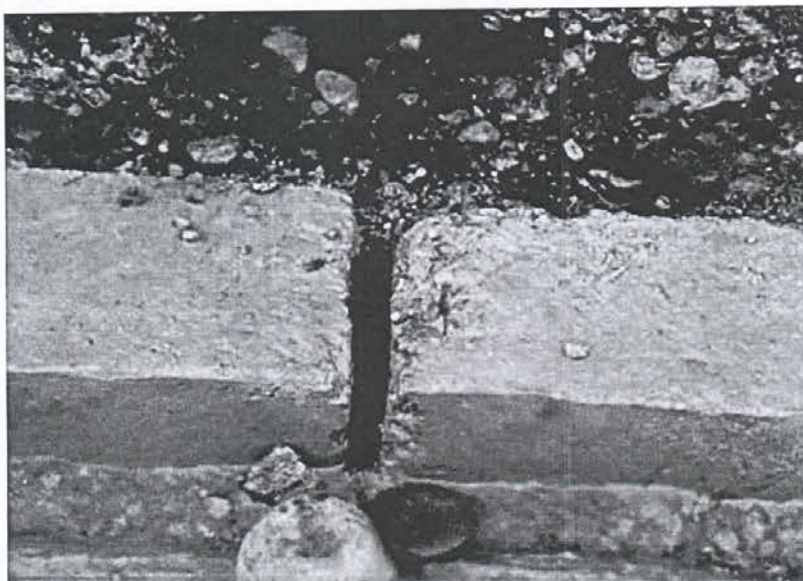
Fotografías N°s 13 a 15: Soleras con despuntes. (Calle Freire, Tramo I)

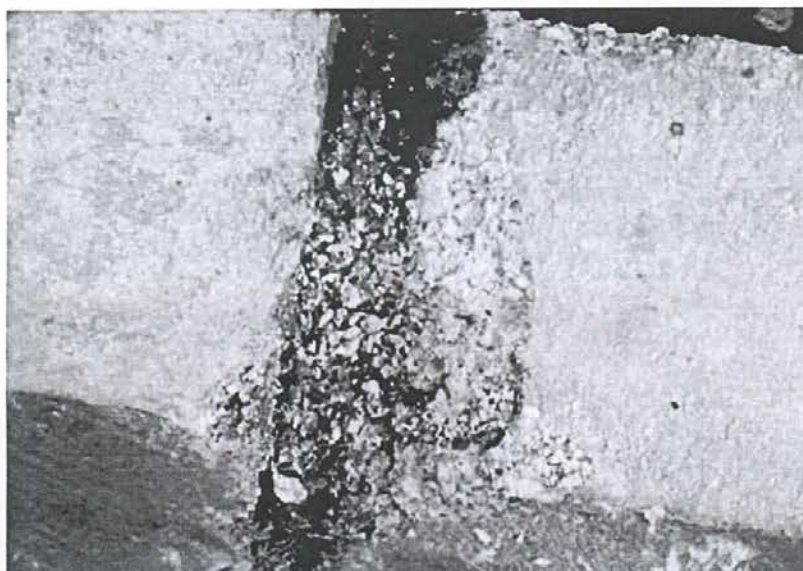
Fotografía N° 16: Soleras con despuntes. (Calle Freire, Tramo II)

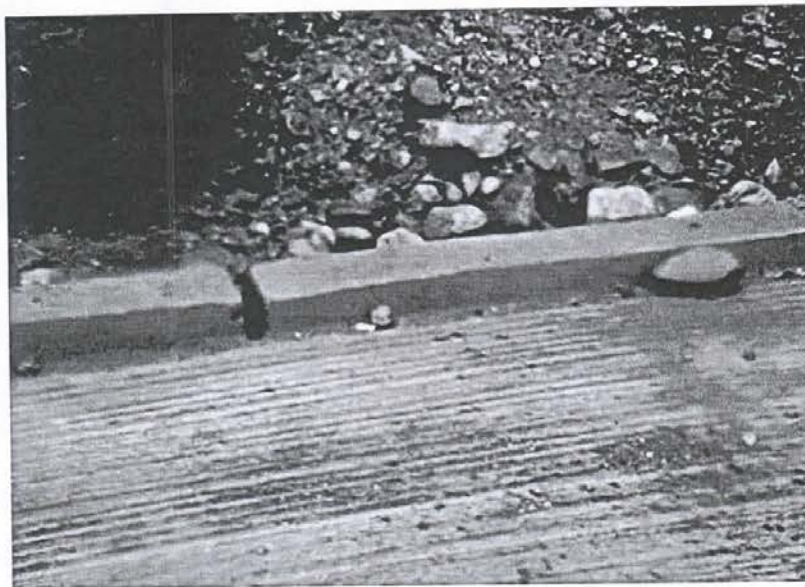
Fotografía N° 17: Solera no recta en su parte superior. (Calle Freire, Tramo I)

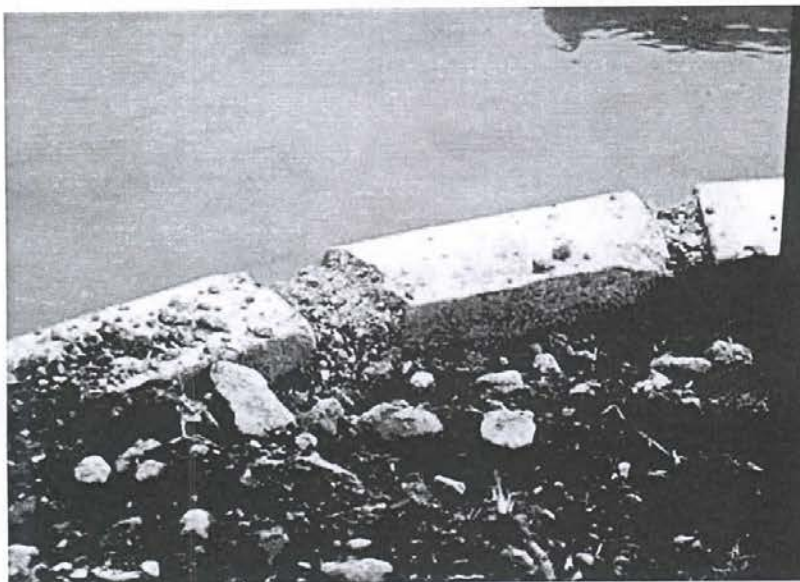
1.4 Fueron instaladas soleras rectas de largo menor a 0,45 metros en curvas de enlace menores a 10 m., en la intersección de calles Lautaro y Max Casas; además, los cortes de dichas soleras no fueron

aserrados, situación que vulnera el numeral 4.1 "Colocación de soleras", inciso segundo, de las especificaciones técnicas. (Anexo N° 1, fotografía N° 18)

Fotografía N° 18: Soleras de largo menor a 0,45 m instalada en cruce de calles con radio de curva menor a 10 m, sin bordes aserrados. (Esquina calles Max Casas con Lautaro)

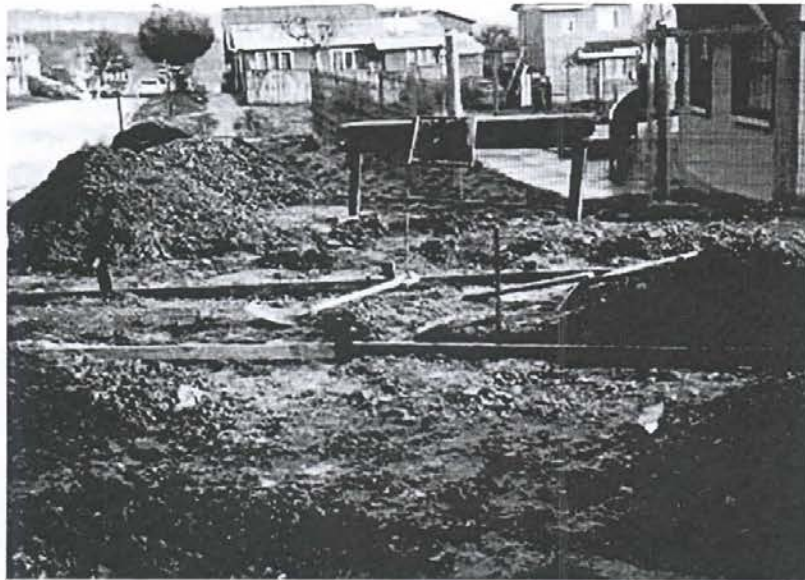
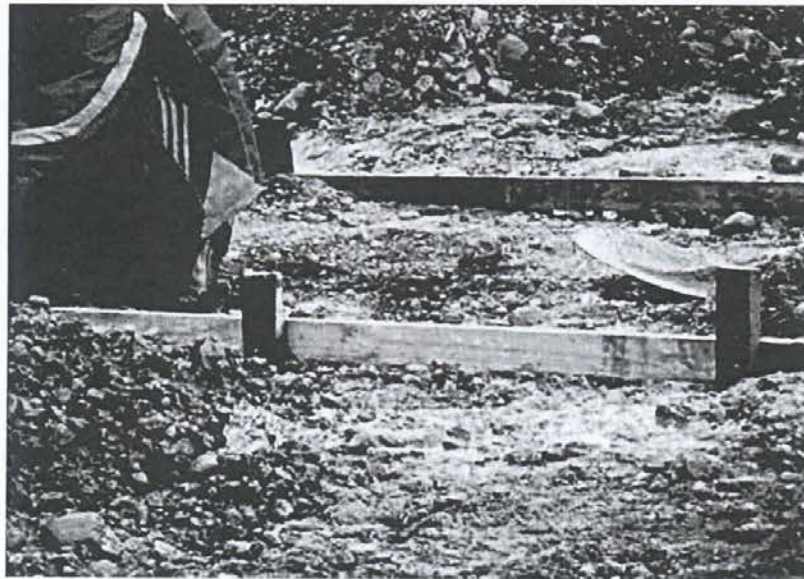
Respecto a la construcción de aceras, en algunos sectores de las calles Max Casas, tramo I y II, y Freire, tramo I, se observa la utilización de moldajes y estacas de madera, contraviniendo lo indicado en el inciso décimo primero del punto 3.2 "Construcción aceras H.C.V. (normales/reforzadas) (H-30)", de las especificaciones técnicas de proyecto. (Anexo N° 1, fotografías N°s 19, 20, 21 y 22)

Fotografías N<sup>os</sup> 19 y 20: Uso de moldajes y estacas de madera. (Calle Max Casas Tramo I, con calle Lautaro)

1.2 Exigir al contratista la utilización de moldajes y estacas de acuerdo a lo especificado en el proyecto, según lo establecido en el acápite I, numeral 2.

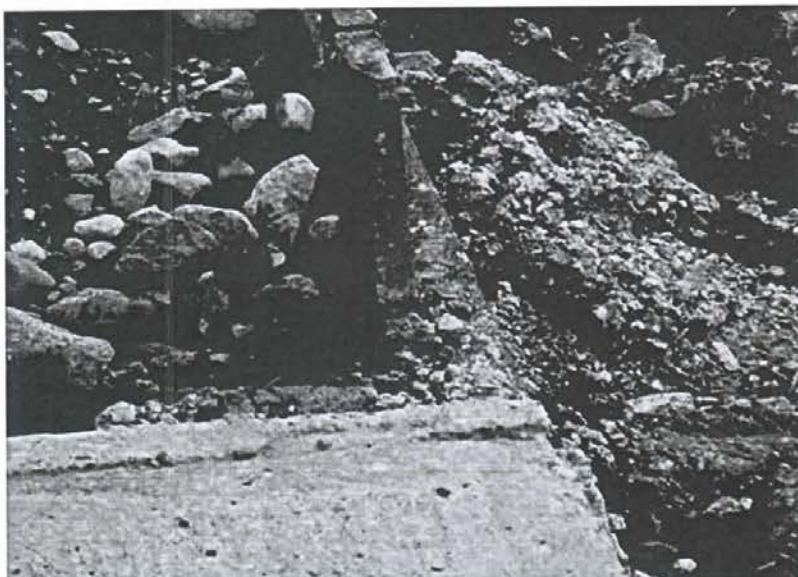
Fotografía N° 21: Uso de moldajes y estacas de madera. (Calle Max Casas Tramo II, con calle Lautaro)

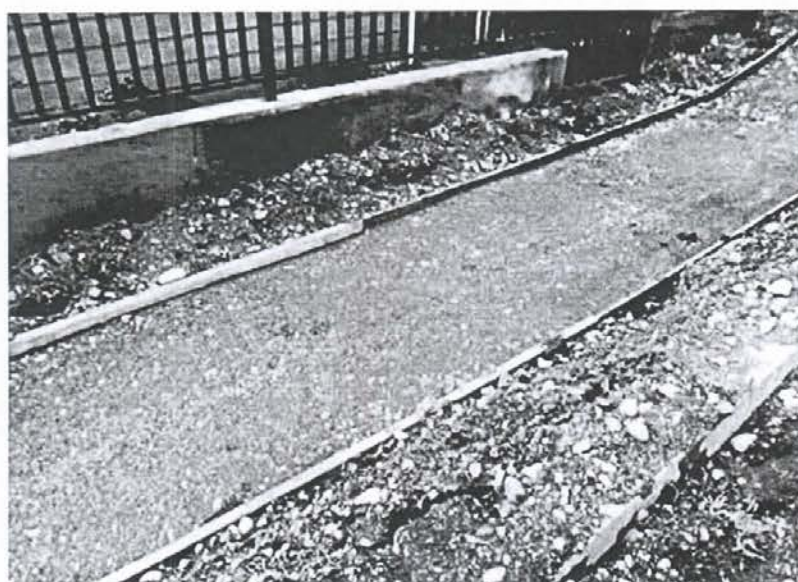
Fotografía N° 22: Uso de moldajes y estacas de madera. (Calle Freire Tramo I)

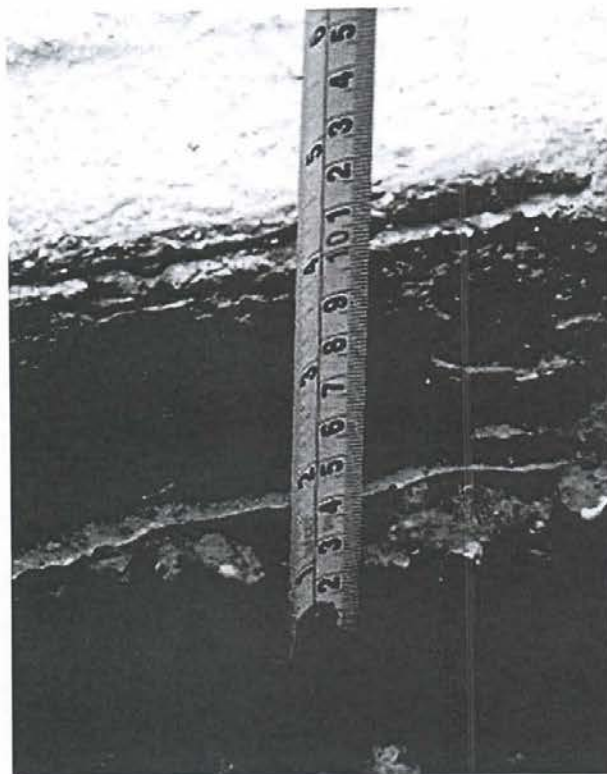
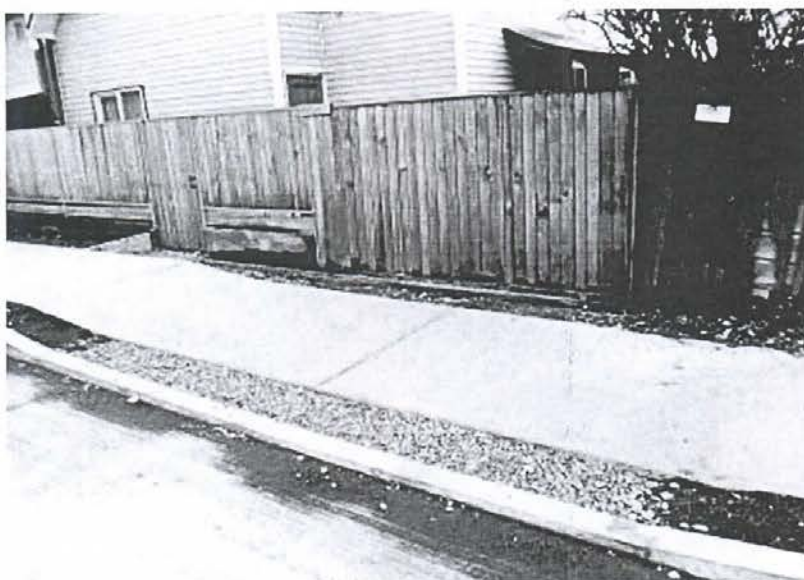
De acuerdo a las mediciones efectuadas en terreno, la acera reforzada frente a la salida de vehículos en la calle Max Casas de la dirección Foitzick N° 1448-B, no cumple con el espesor mínimo de 0,14 metros, vulnerando lo señalado en el inciso tercero del precitado punto 3.2, de las especificaciones técnicas del proyecto. (Anexo N° 1, fotografías N°s 23 y 24)

Fotografías N<sup>os</sup> 23 y 24: Acera reforzada con espesor menor al especificado. (Calle Max Casas Tramo II).

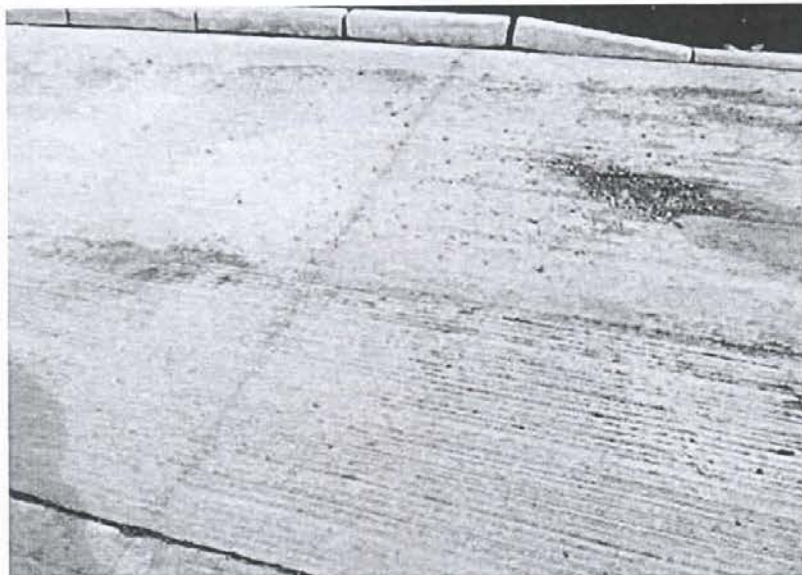
No se ha ejecutado el corte de la junta de contracción ubicada en la calle Ramón Freire, cercana al inicio del tramo I de la calle Libertad, incumpliendo lo señalado en el punto "Juntas de contracción transversales" del referido numeral 3.1 "Construcción calzada HCV (HF- 4.2 Mpa)", de las especificaciones técnicas del proyecto. (Anexo N° 1, fotografía N° 25)

Fotografía N° 25: Ausencia de corte de junta de contracción. (Calle Freire, Tramo I, cercano a calle Libertad).

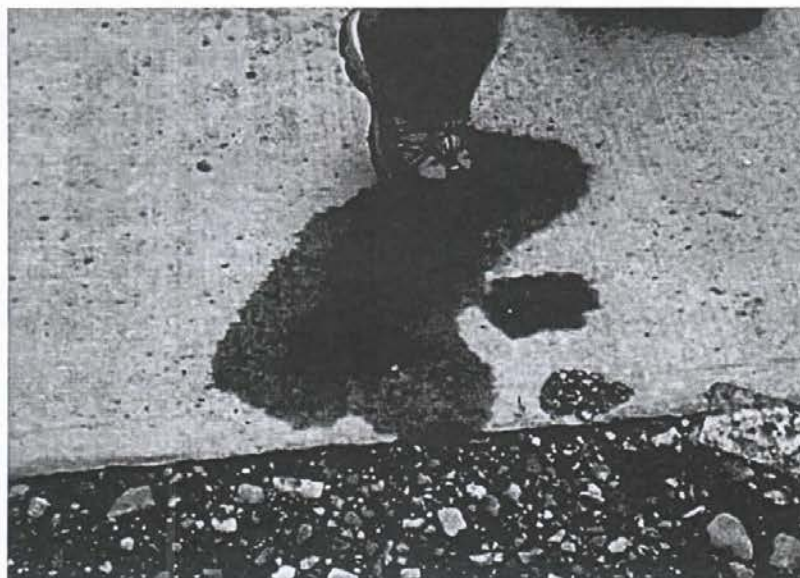
5.1 Se observan irregularidades en la superficie de la acera poniente de la calle Max Casas, entre calle Foitzick y avenida Almirante Simpson, vulnerando lo establecido en el inciso décimo cuarto del precitado numeral 3.2 de las especificaciones técnicas del proyecto. (Anexo N° 1, fotografía N° 26)

Fotografía N° 26: Defecto superficial en acera poniente de calle Max Casas, Tramo II, entre Calles Almirante Simpson y Foitzick.

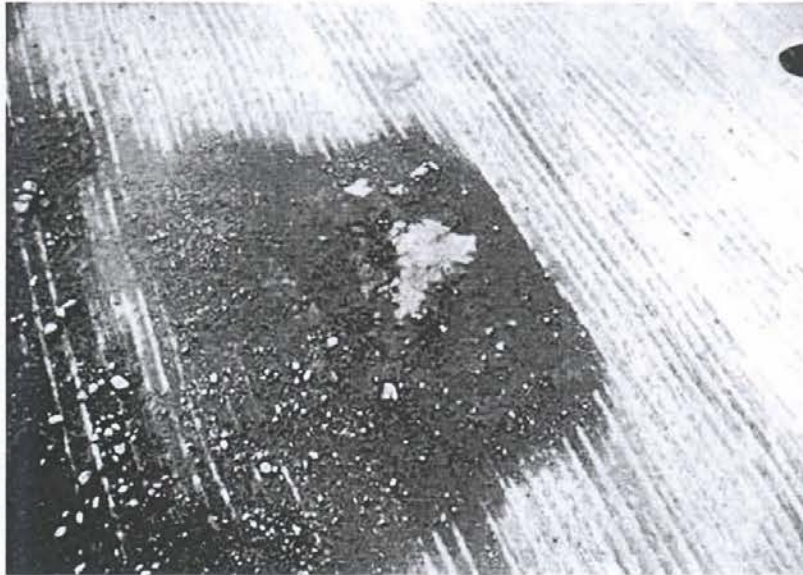
5.2 En la calle Max Casas, tramo II, y en el pasaje Barrio Seco, existen defectos en la regularidad superficial de los pavimentos de calzadas, con acumulación de hormigón o mortero de cemento, y marcas provocadas por el tránsito de vehículos en el período de endurecimiento del pavimento, sin advertirse sanciones ni solicitudes de acciones correctivas por parte de la Inspección Técnica de Obras, vulnerando lo indicado en el punto "Malas faenas constructivas" del citado numeral 3.1 de las especificaciones técnicas del proyecto. (Anexo N° 1, fotografías 27, 28 y 29)

Fotografía N° 27: Defecto superficial en calzada de calle Max Casas Tramo II, entre Calles Almirante Simpson y Foitzick.

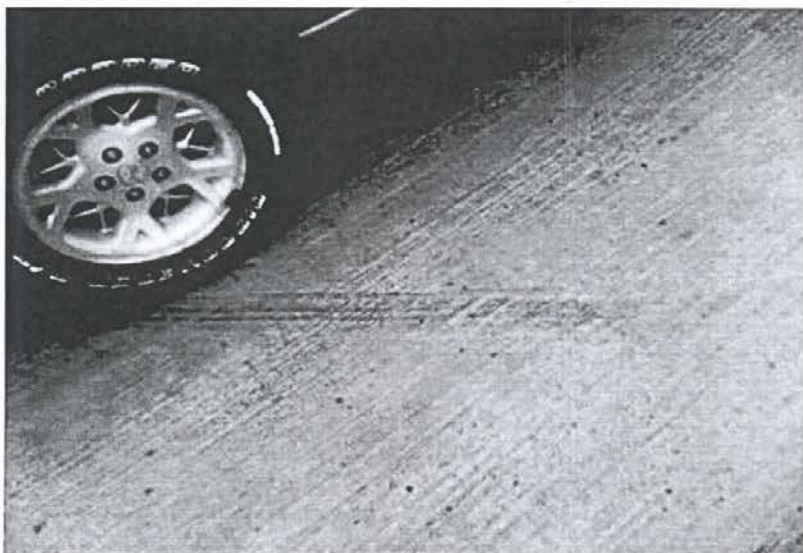
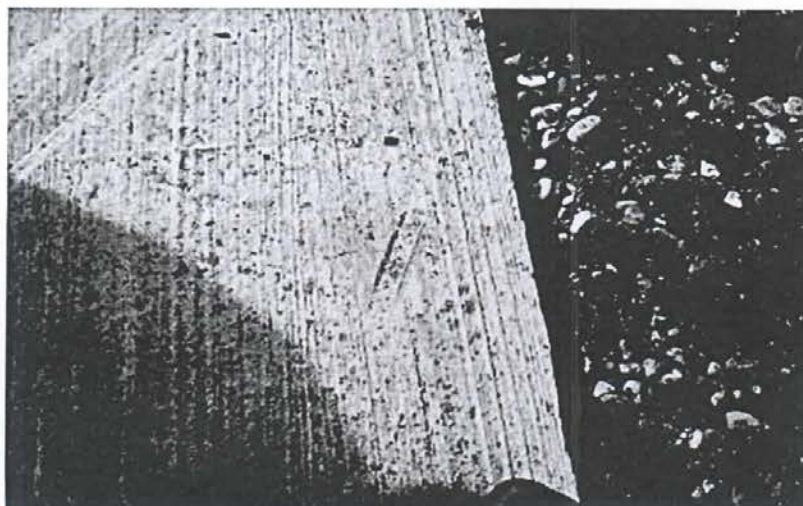
Fotografías N° 28 y 29: Defecto superficial en calzada del pasaje Barrio Seco.

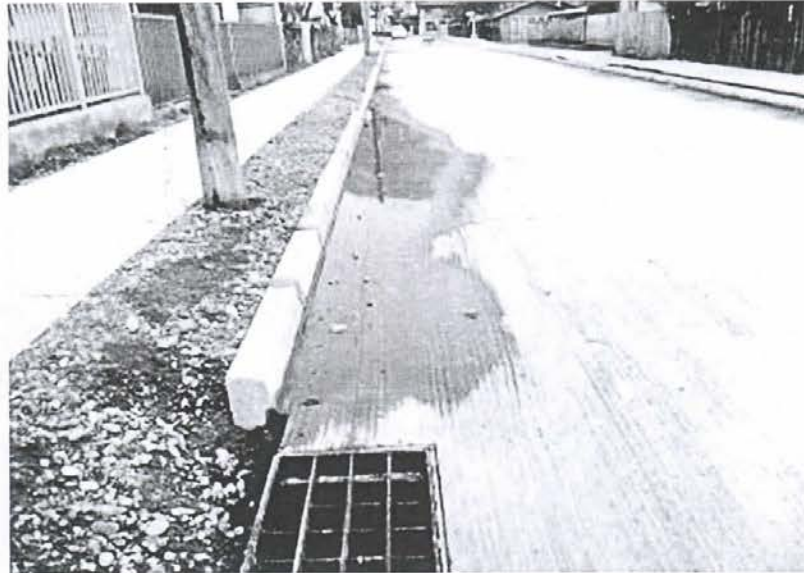
5.3 Se aprecia desnivel en el costado oriente de la calzada de la calle Max Casas, junto al sumidero cercano a la calle Lautaro, lo que impide el libre escurrimiento de las aguas lluvias, provocando aposamientos, vulnerando lo indicado en el punto "Lisura e irregularidades" del referido numeral 3.1 de las especificaciones técnicas del proyecto. (Anexo N° 1, fotografía N° 30)

Fotografía N° 30: Aposamiento de agua en calzada. (Calle Max Casas, cercano a esquina con calle Lautaro)

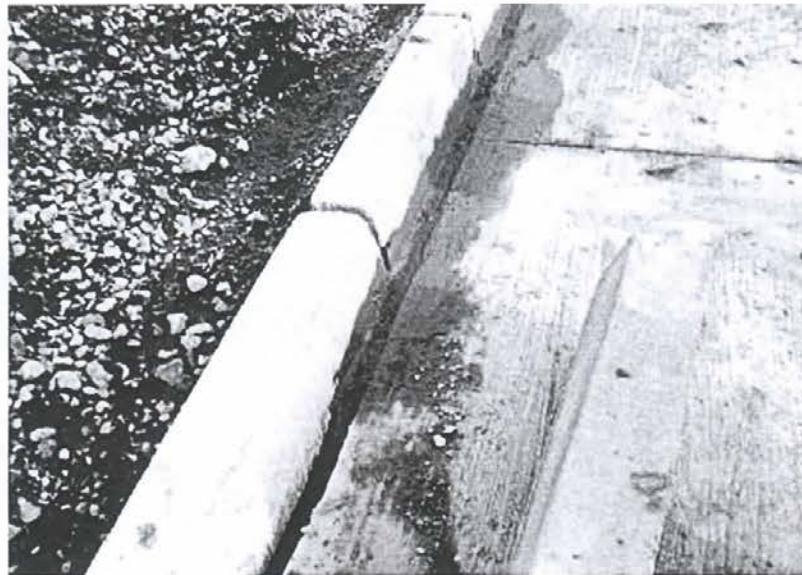
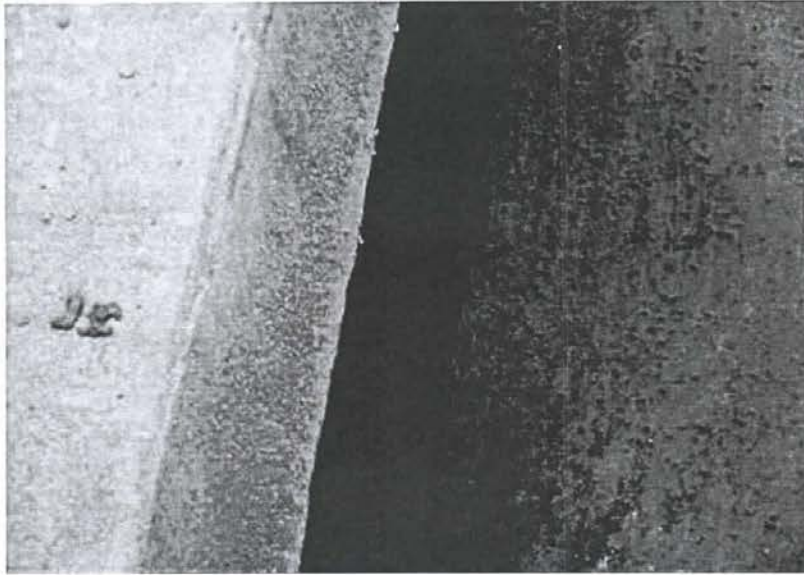
6.1 En la calle Max Casas, se observa el llenado de las juntas entre la solera y calzada con mortero de cemento; no obstante, se solicitó un sello impermeabilizante tipo Mastic - Asfáltico JAC 946, o similar, situación que vulnera lo establecido en el numeral 4.1 "Suministro y colocación de soleras tipo A" de las especificaciones técnicas del proyecto. (Anexo N° 1, fotografía N°s 31 y 32)

Fotografía N°s 31 y 32: Sellado de juntas entre solera y calzada. (Calle Max Casas, Tramo II)

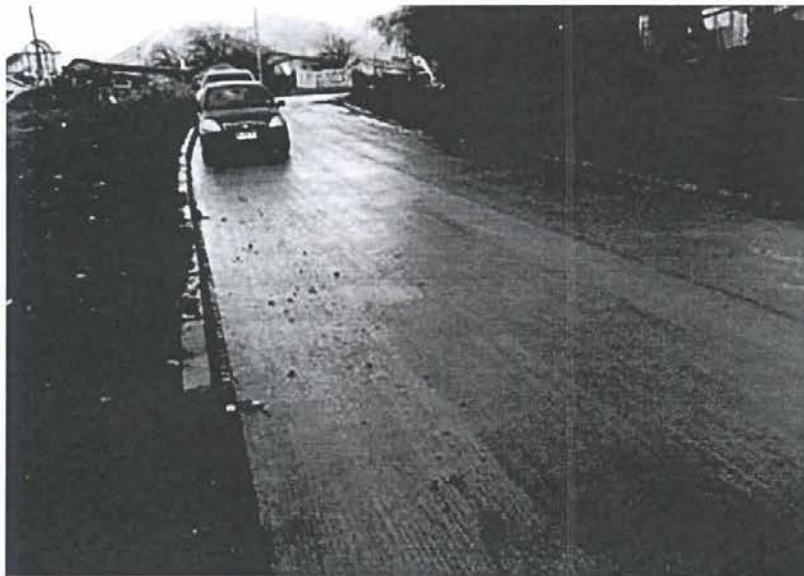
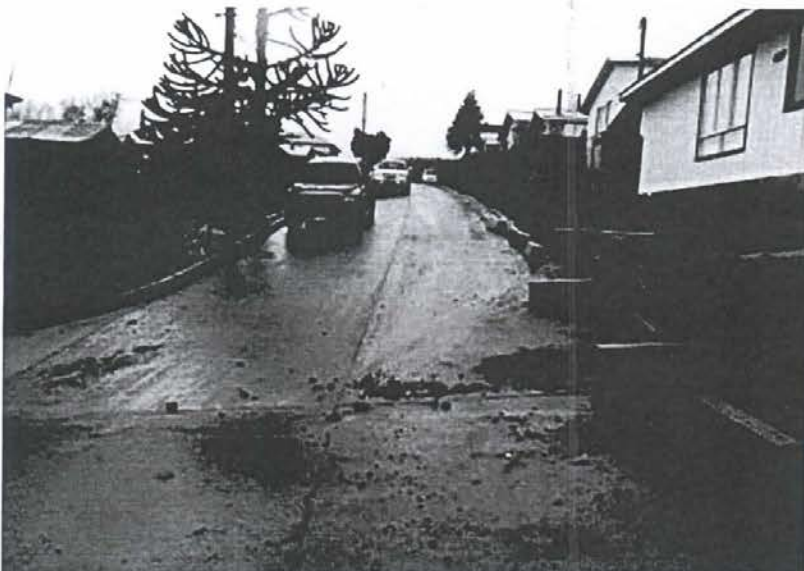
6.2 No existe señalización ni barreras de protección en las calles Freire y Max Casas, entre la avenida Almirante Simpson y Lautaro, observándose la libre circulación de vehículos y peatones; no obstante, las juntas de contracción no se encuentran selladas, por lo que las indicadas calles no pueden ser entregadas al tránsito, vulnerando lo indicado en el punto "Protección del pavimento y apertura al tránsito", del numeral 3.1 de las especificaciones técnicas del proyecto. (Anexo N° 1, fotografía N° 33, 34 y 35)

Fotografías N<sup>os</sup> 33 a 34: Circulación de vehículos por calle Freire.

1.3 Mantener señalización de seguridad vial y barreras hasta el término de la faena de sellado de las juntas de contracción, según se indica en el acápite I, numeral 6.2.

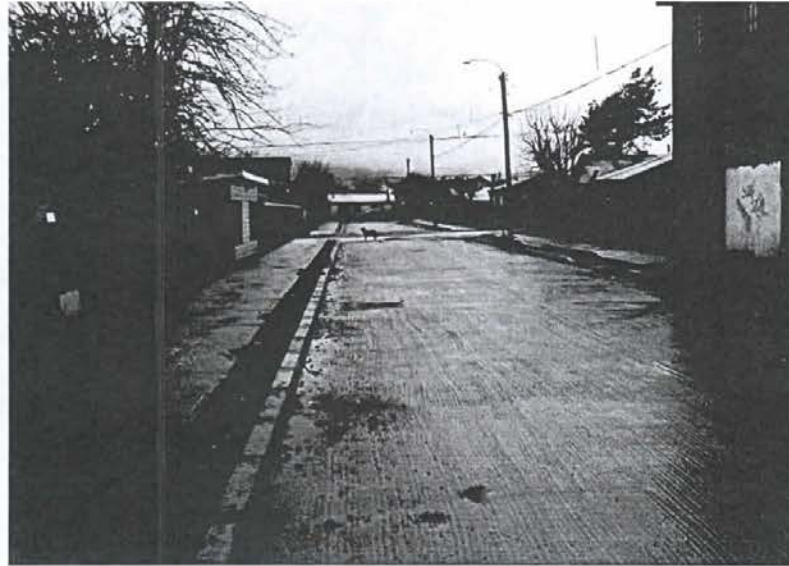
Fotografía N° 35: Ausencia de medidas de protección en calle Max Casas, Tramo II.

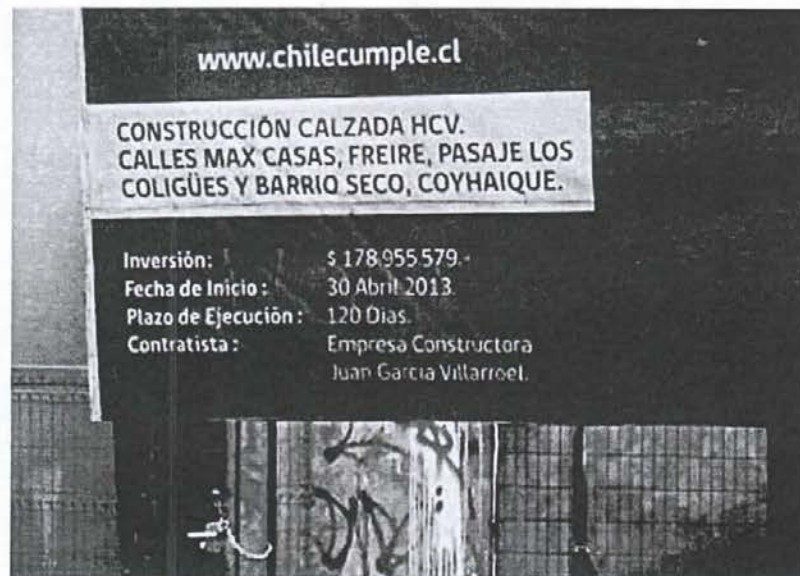
No se encuentra actualizado el plazo de ejecución del proyecto en el letrero de identificación de la obra; no obstante, el plazo contractual fue aumentado en 45 días, según lo dispuesto en la resolución exenta N° 1.325, de 29 de agosto de 2013, vulnerando los principios de eficiencia y eficacia consignados en el artículo 3° de la ley N° 18.575. (Anexo N° 1, fotografía N° 36)

Fotografía N° 36: Letrero de obras con información desactualizada.

1.4 Actualizar la información del letrero de identificación de la obra, de acuerdo a lo indicado en el acápite I, numeral 7.

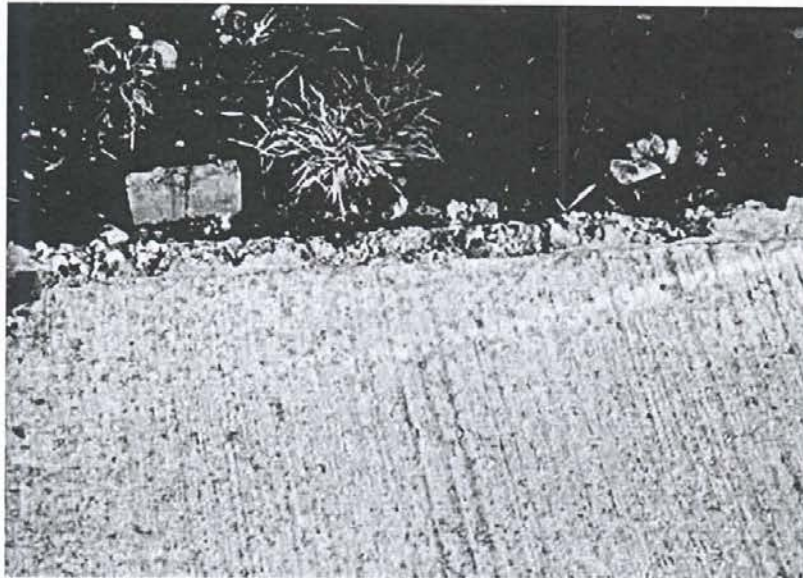
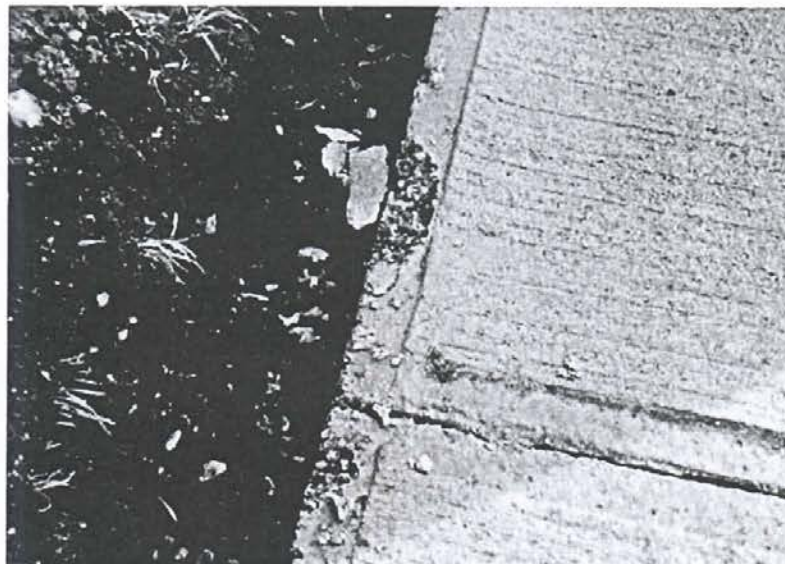
Se advierte el desprendimiento de material en los bordes de las aceras construidas en el acceso al pasaje Barrio Seco, por lo que no existe continuidad en la línea longitudinal de bordes, vulnerando lo indicado en el inciso décimo segundo del numeral 3.2 "Construcción aceras H.C.V", de las especificaciones técnicas del proyecto. (Anexo N° 1, fotografías N°s 37 y 38)

Fotografías N<sup>os</sup> 37 y 38: Defectos en bordes de las aceras en el acceso al pasaje Barrio Seco.

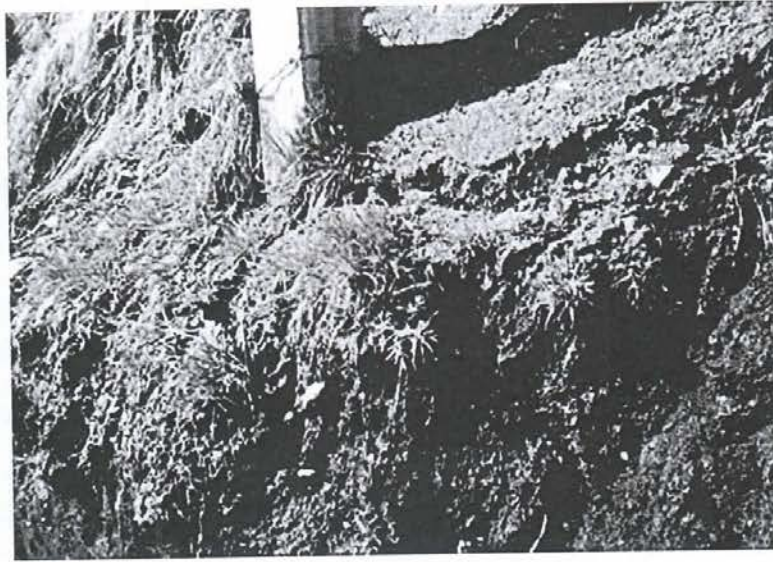
Se advierten grietas provocadas por el esfuerzo de corte del terreno, en el terraplén donde se emplaza un poste de alumbrado público del pasaje Los Coligues, existiendo eventualmente el peligro de derrumbe de dicha luminaria, sin que se advierta ninguna medida de seguridad ni señalización.

Fotografía N° 39: Corte en terreno de terraplén donde se empotra poste de alumbrado público en pasaje Los Coligues.

1.5 Exigir al contratista el uso de señalización y medidas de seguridad adecuada en cada faena del proyecto, según se indica en el acápite II, numeral 1.

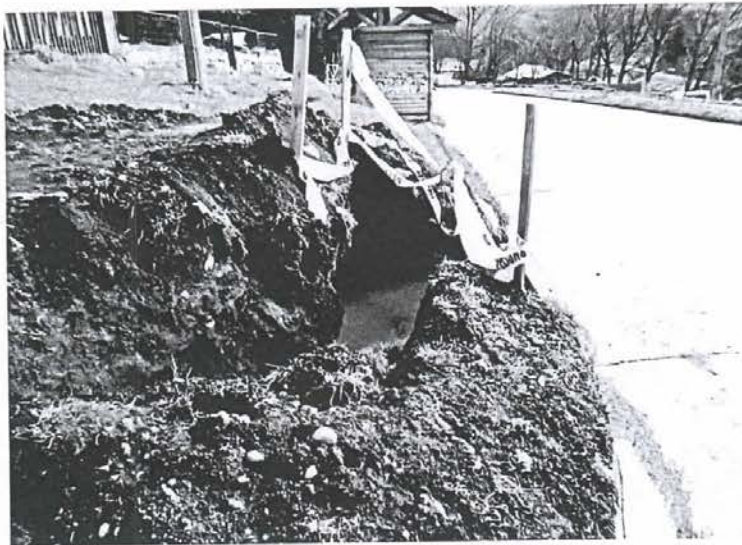
Asimismo, no existe señalización ni las medidas de seguridad adecuadas en la excavación ejecutada en el acceso al pasaje, vulnerando los numerales 5.7.1 y 5.7.3 del decreto supremo N° 63, de 1996, del Ministerio de Transporte y Telecomunicaciones. (Anexo N° 1, fotografía N°s 39 y 40)

Fotografía N° 40: Excavación en acceso al pasaje Los Coligues sin las medidas de seguridad adecuadas.
