Adjunto, remito a Ud., para su conocimiento y fines pertinentes, Informe Final de Observaciones N° 2, de 2013, debidamente aprobado, sobre inspección técnica a la obra "Mejoramiento Centro Cívico de Puerto Ibáñez" a cargo del Servicio de Vivienda y Urbanización de la Región de Aysén del General Carlos Ibáñez del Campo.

**Número de Informe: 02/2013  
30 de Octubre de 2013**

INFORME FINAL DE OBSERVACIONES  
N° 2, DE 2013, SOBRE INSPECCIÓN TÉCNICA  
A LA OBRA: "MEJORAMIENTO  
CENTRO CÍVICO DE PUERTO IBÁÑEZ"

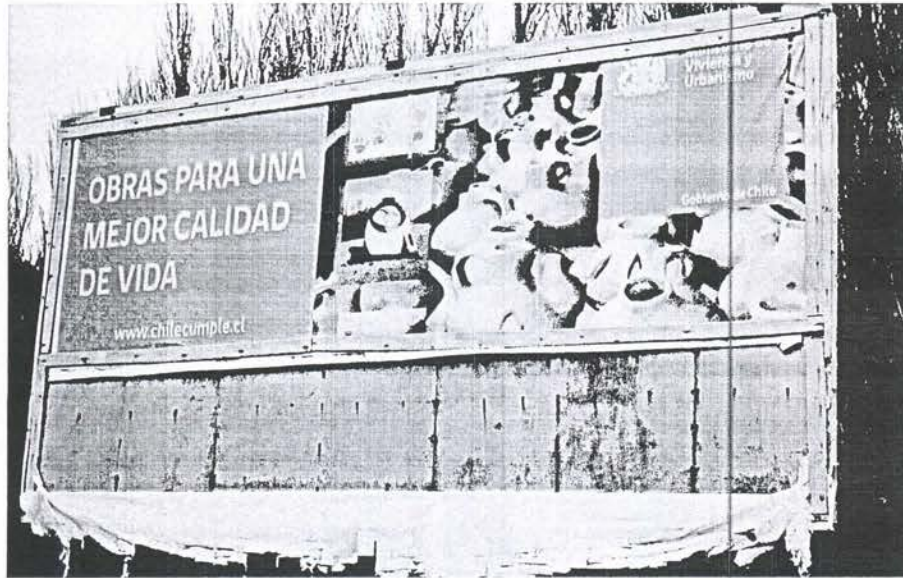
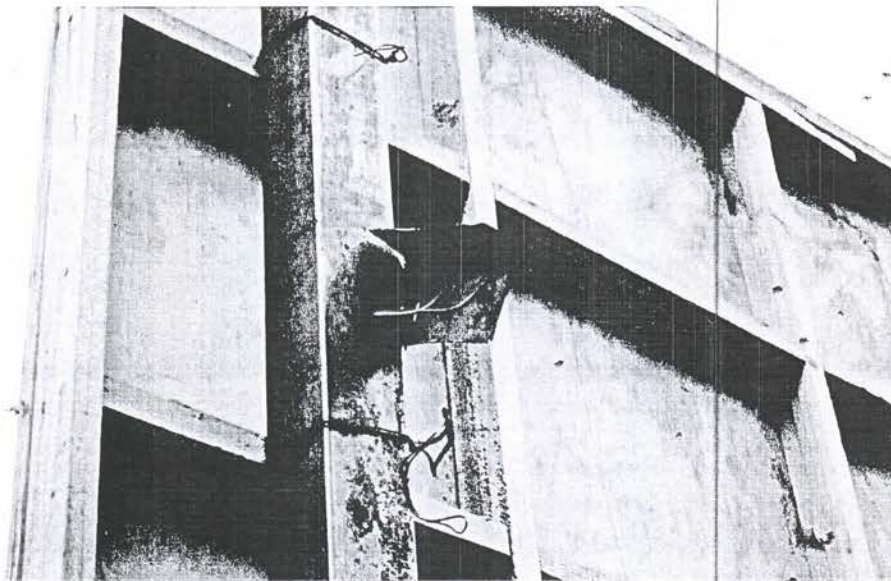
El letrero de obras se observa deteriorado, con rajaduras en la tela de PVC, sin los textos descriptivos de la obra y parte de la estructura de soporte incompleta, vulnerando lo dispuesto en el artículo 106 del decreto supremo N° 236, de 2002, del Ministerio de Vivienda y Urbanismo y el ítem 1.2 "Letrero de obra y señalética" de las especificaciones técnicas. (Anexo N° 1, fotografías N°s 1 y 2)

Fotografías N°s 1 y 2: Letrero de obra en mal estado.

1.1 Exigir al contratista las reparaciones y correcciones conforme a la normativa aplicable en cada caso, de acuerdo a lo indicado en el acápite I, numerales 1, 2, 3, 4, 5.1, 5.2, 5.3, 6, 7, 8, 9 y 10, acápite II, numeral 5.4.

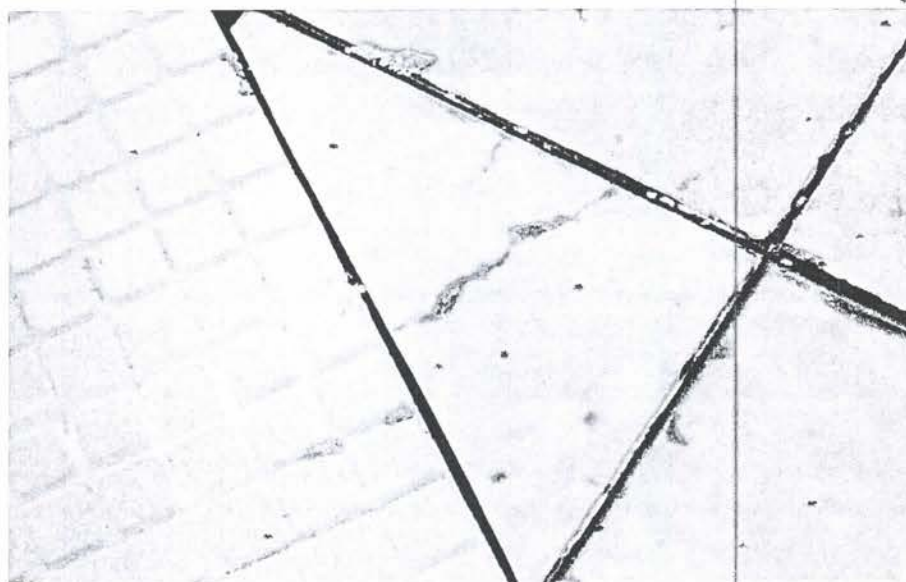
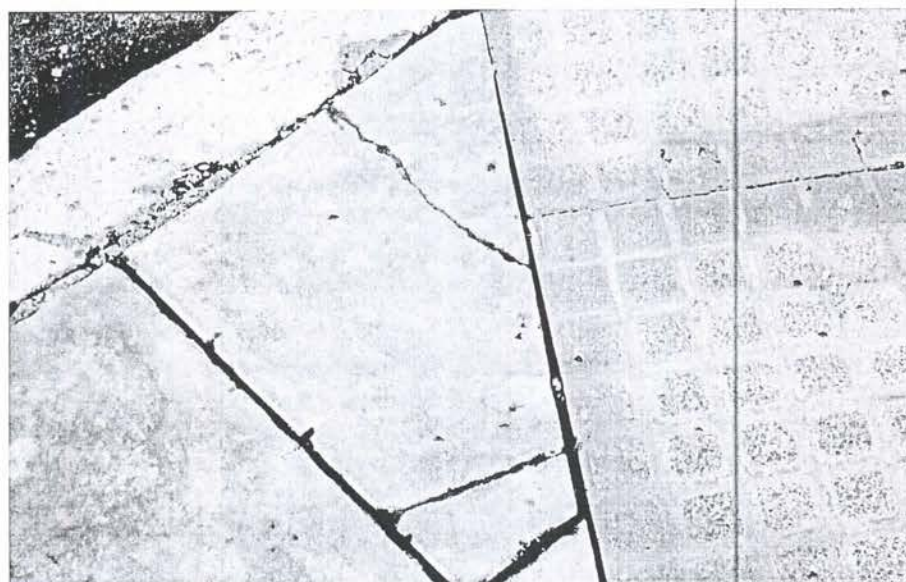
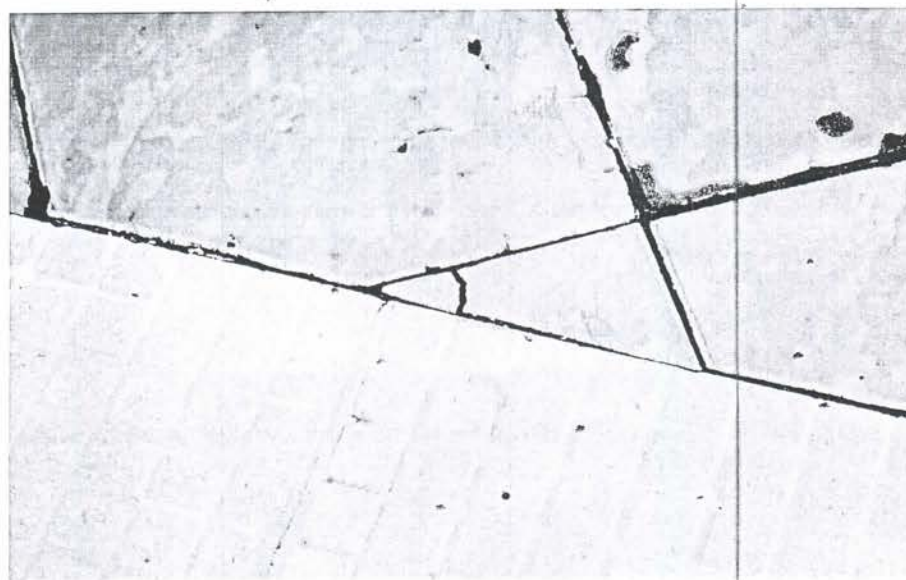
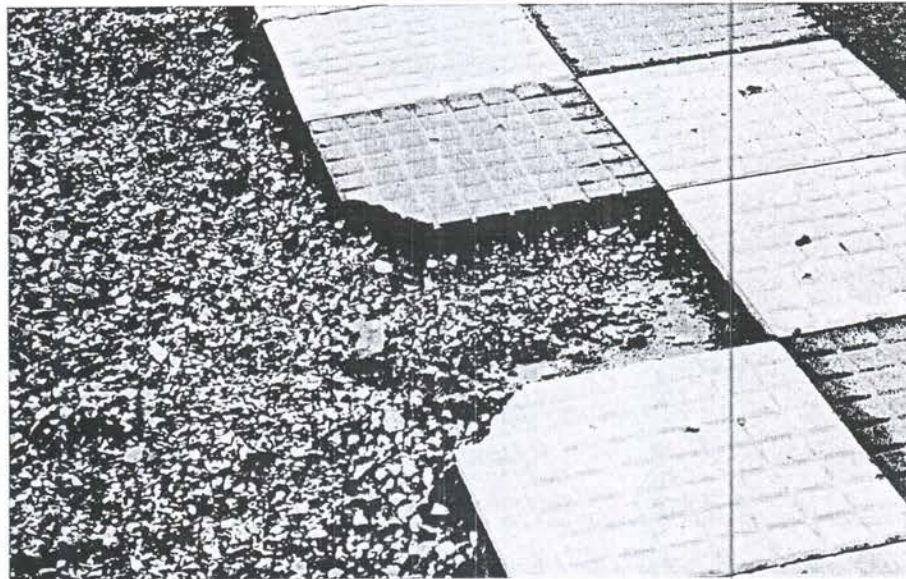
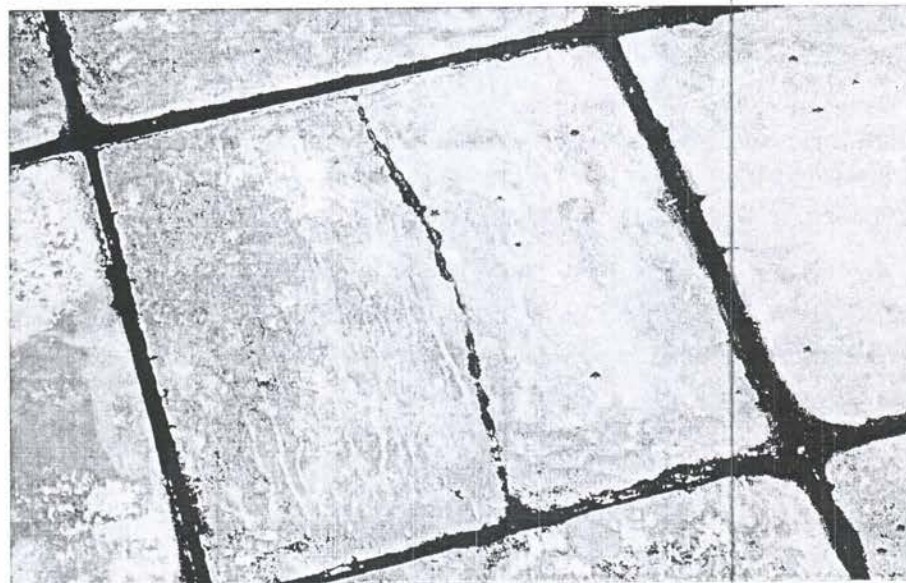
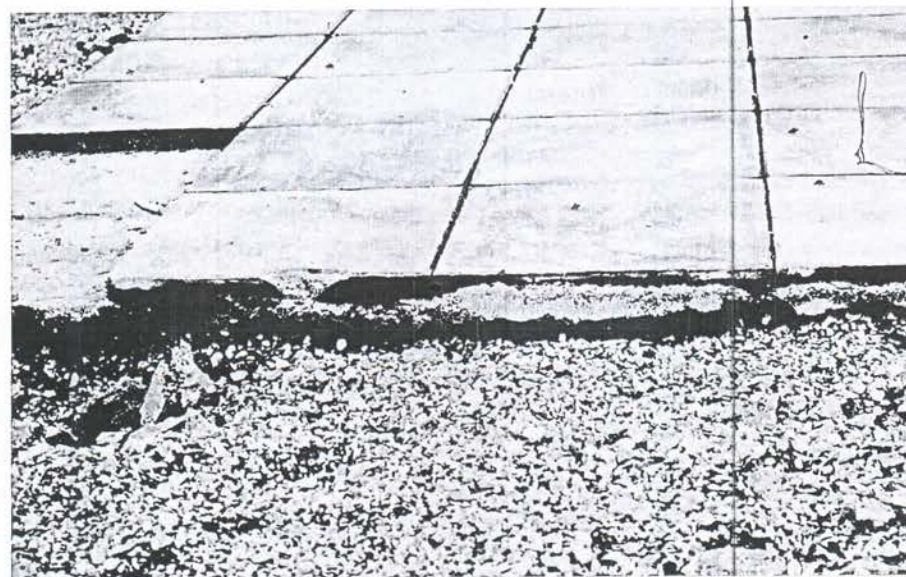
En diversas zonas intervenidas se observan baldosas fisuradas, con desprendimiento de material y de superficie irregular, vulnerándose lo descrito en el ítem 4.2. "Suministro y colocación de baldosa microvibrada" de las especificaciones técnicas de la obra, además de las exigencias del numeral 6.4.2.7 "Niveles, regularidad superficial y pendientes" del Código de Normas y Especificaciones Técnicas de Obras de Pavimentación, de 2008, del Ministerio de Vivienda y Urbanismo. (Anexo N° 1, fotografías N°s 3 a 17)

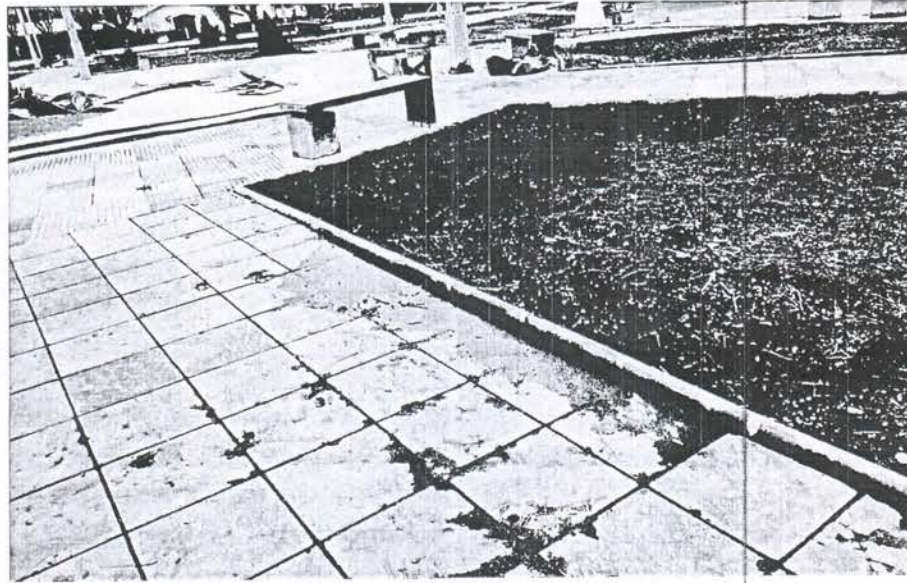
Se aprecia un desnivel en el pavimento de baldosas del acceso perpendicular a la calle Carlos Soza, situación que impide el libre escurrimiento de las aguas lluvias, provocando aposamientos, incumpliendo lo señalado en el ítem 4.2. "Suministro y Colocación de Baldosa Microvibrada" de las especificaciones técnicas del Proyecto. (Anexo N° 1, fotografía N° 18)

Fotografía N° 18: Aposamiento de agua en pavimento.

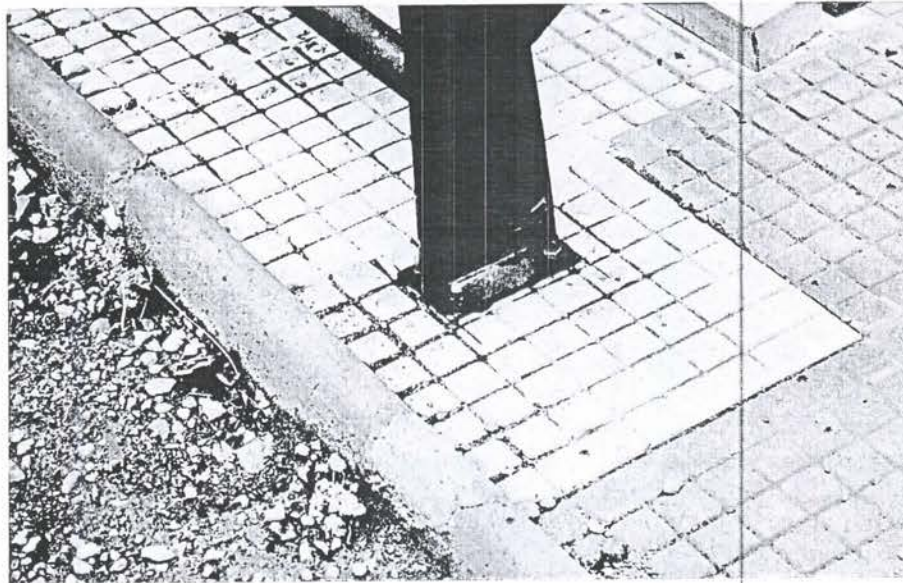
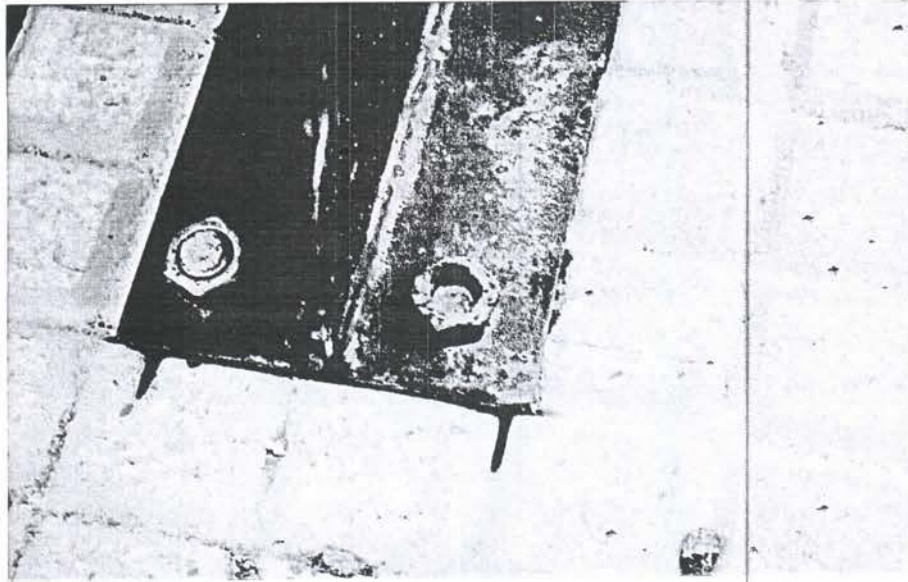
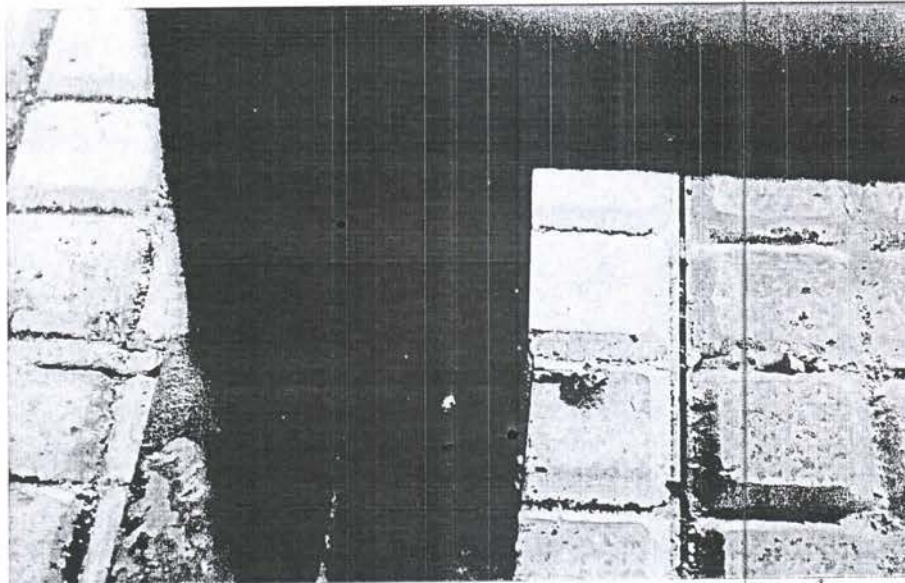
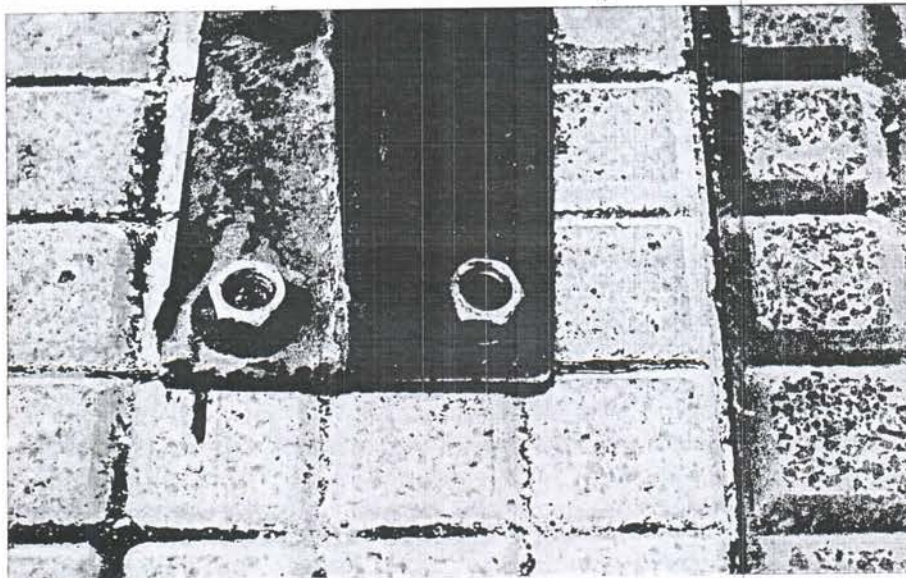
El sistema de anclaje de los escaños tipo e-1 se observa con óxido superficial en las tuercas y pernos de acero, asimismo, se evidencia un largo insuficiente de dichos pernos de anclaje, lo que no permite la correcta sujeción de la pletina a la fundación de hormigón armado, vulnerando el plano A-2 "Detalles arquitectura". (Anexo N° 1, fotografías N°s 19 a 28)

Fotografía N°s 19 a 28: Deficiencias en anclajes de escaños.

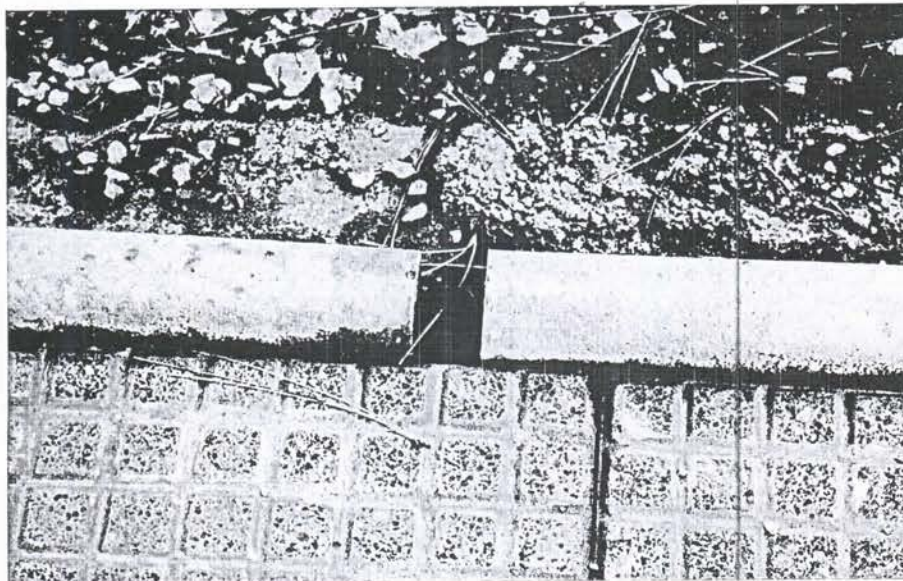
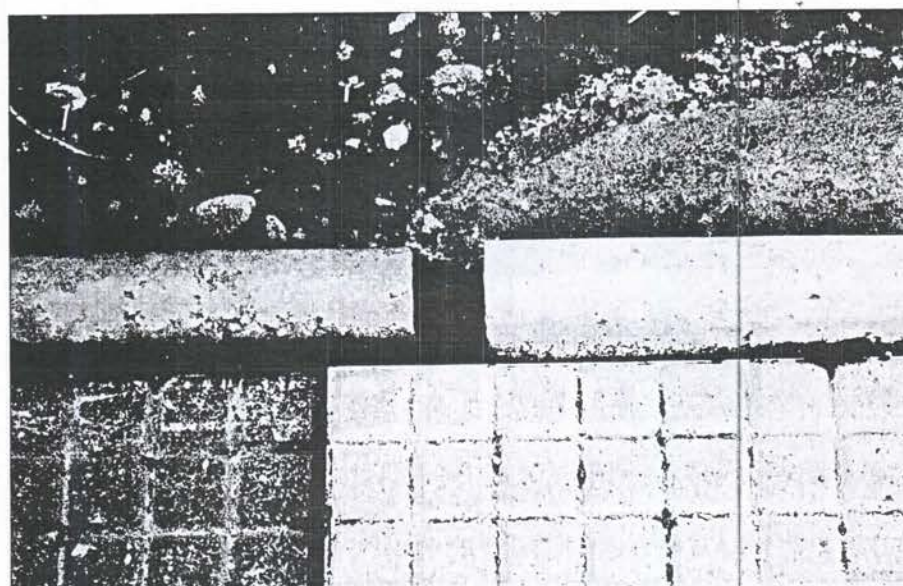
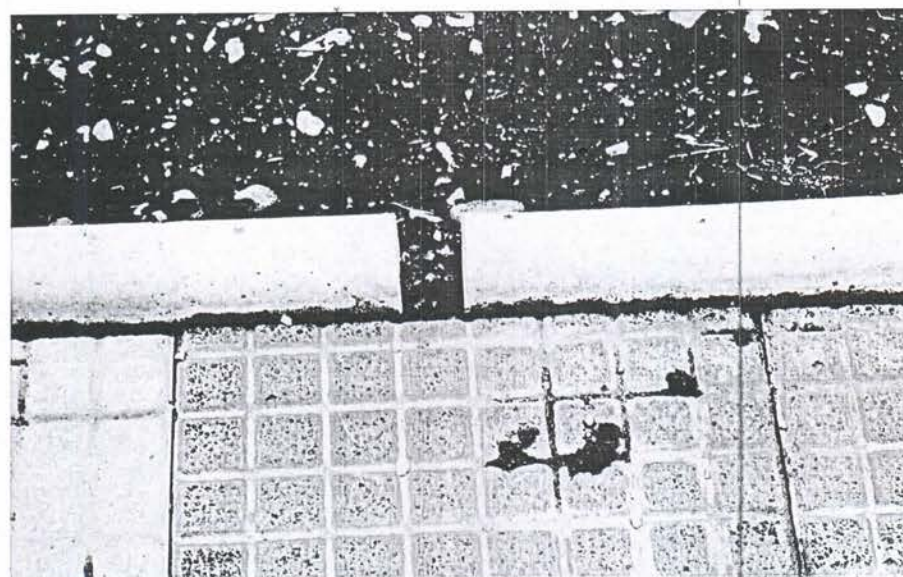
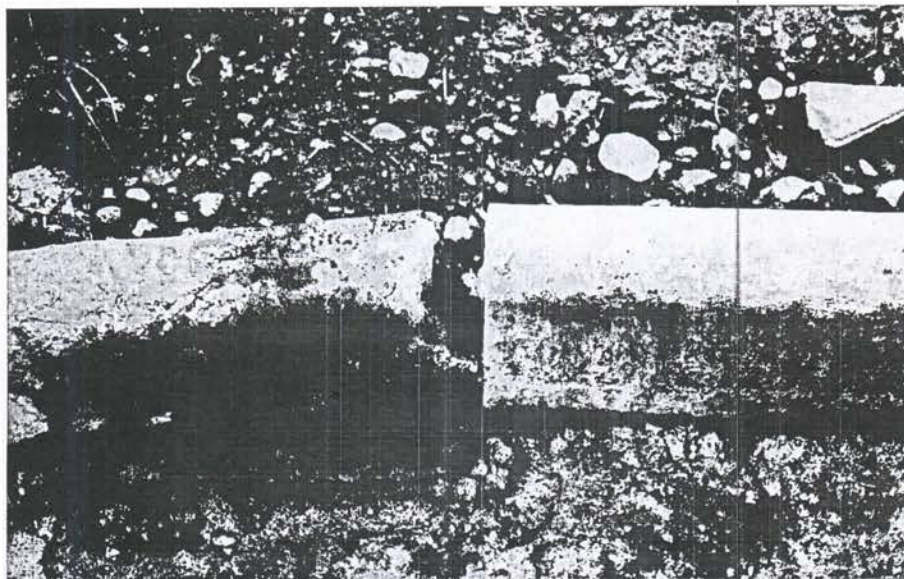
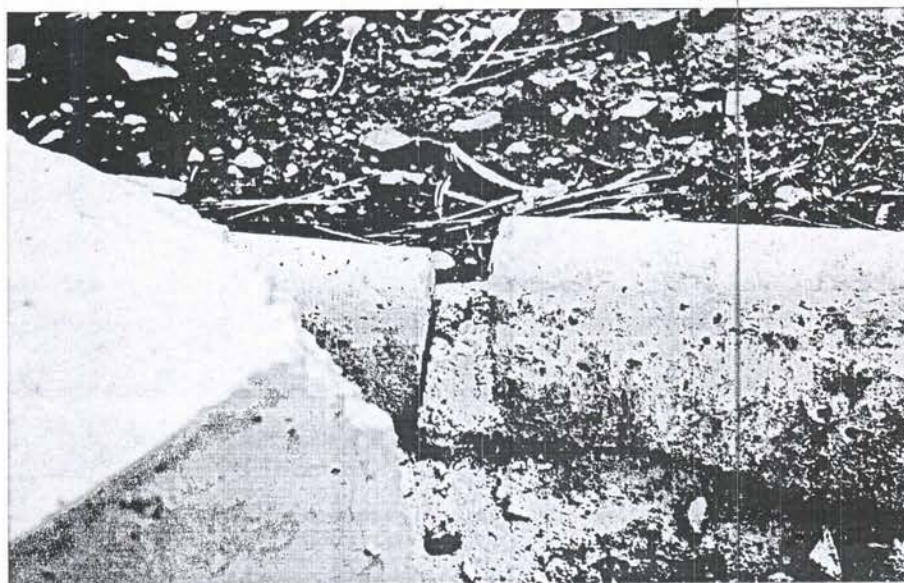
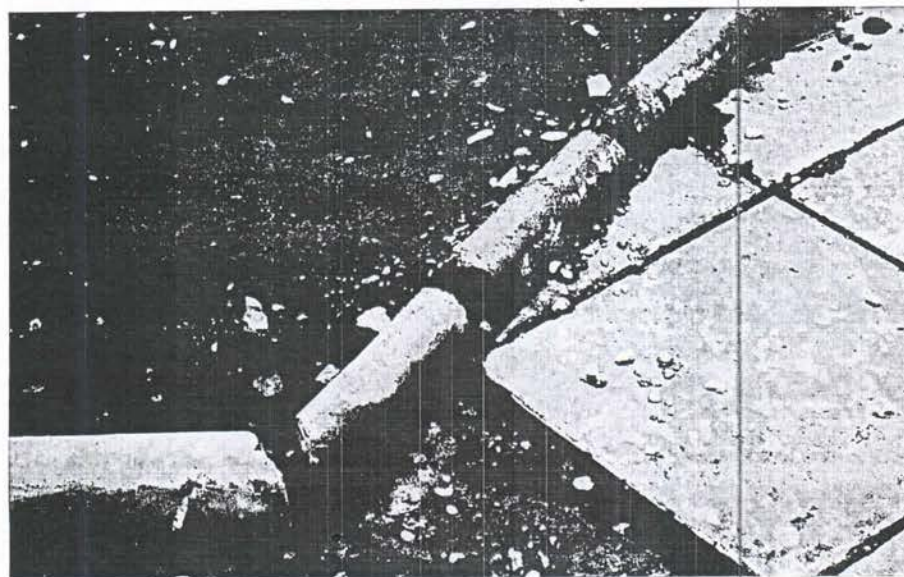
5.1 En diversos sectores se aprecia que la separación entre solerillas no cumple con lo especificado en el ítem 4.7 "Suministro y colocación de solerillas" de las especificaciones técnicas del proyecto. (Anexo N° 1, fotografías N°s 29 a 33)

Fotografías N<sup>os</sup> 29 a 33: Separación entre solerillas.

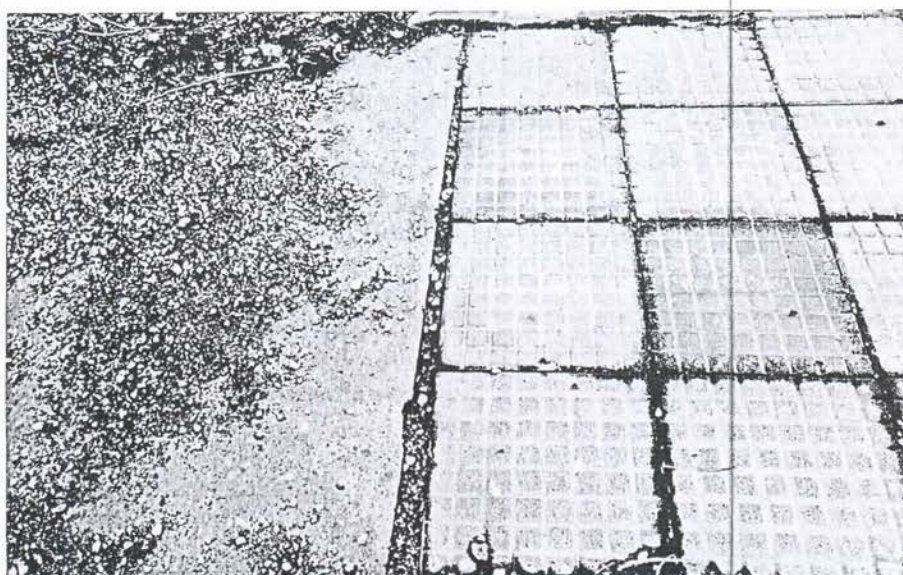
Fotografías N<sup>os</sup> 43 y 44: Excesiva separación en pavimentos.

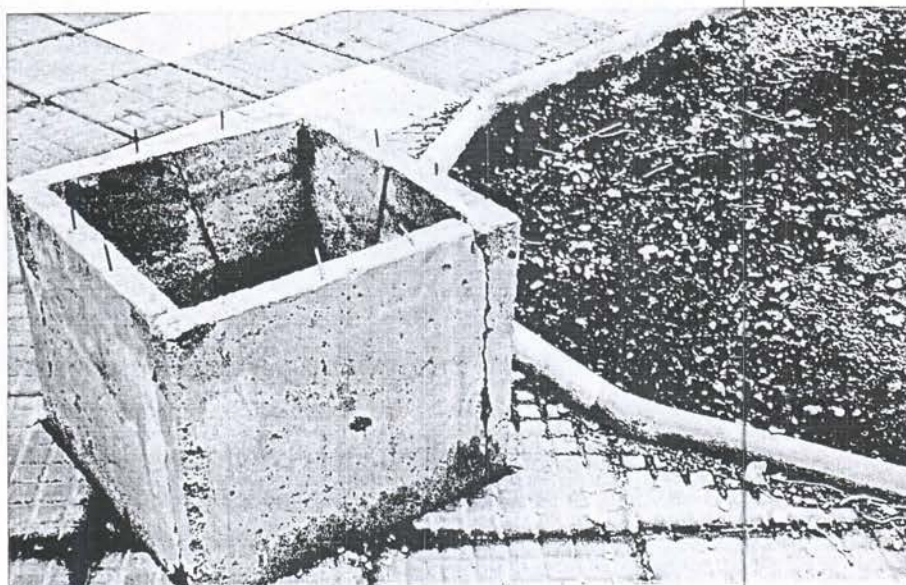
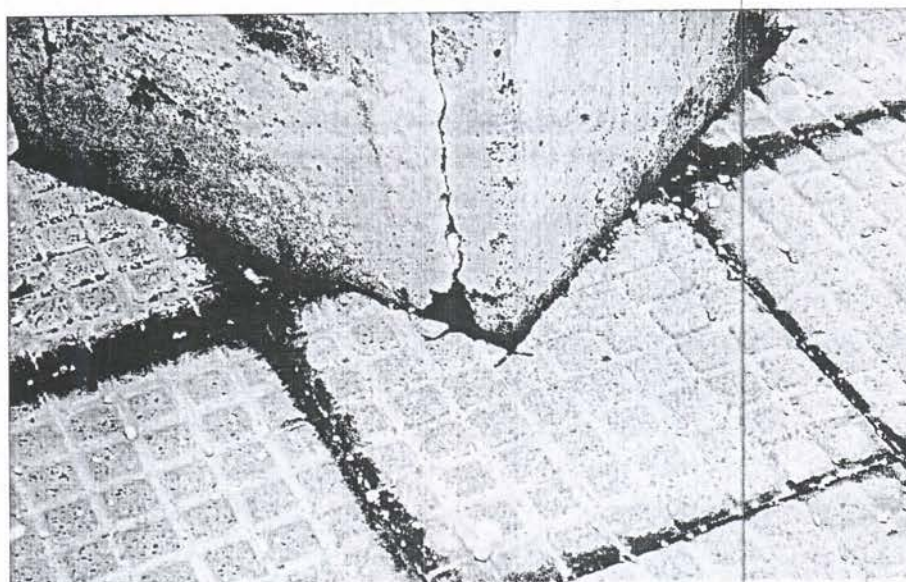
Fotografías N<sup>os</sup> 58 y 59: Jardinera fisurada.

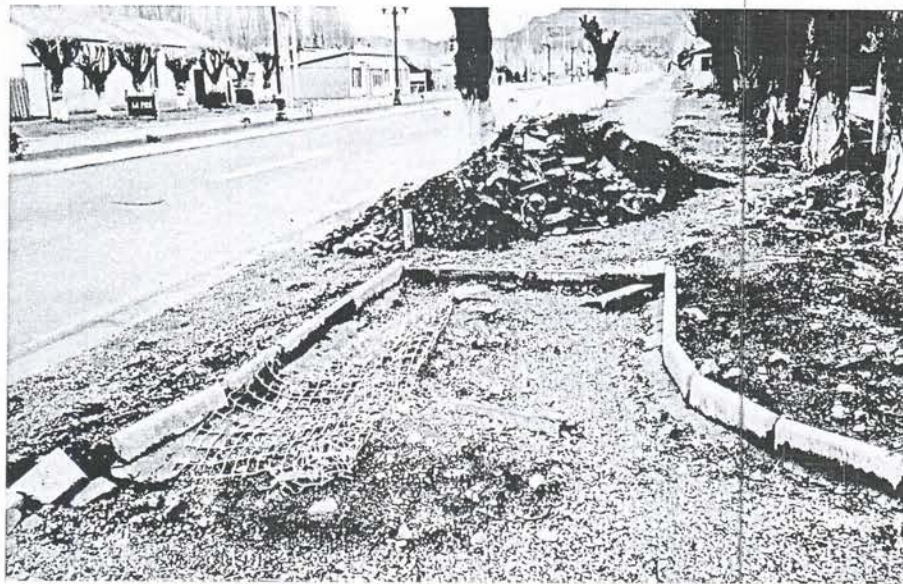
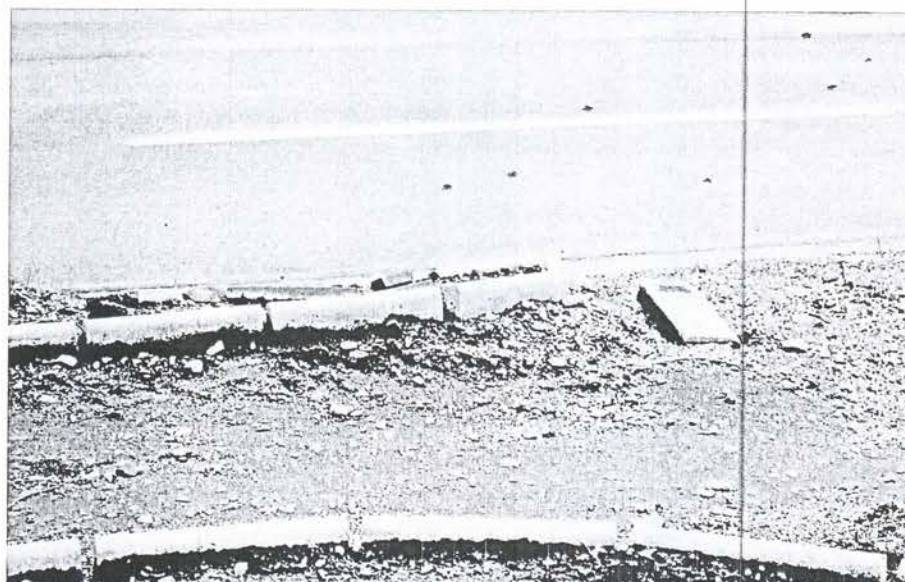
Fotografía N<sup>os</sup> 62 y 63: Solerillas sin emboquillado.
